# Asbestinventarisatetest

Kleemstraat 85, 1760 Roosdaal

Attestnummer : 20260808-000030.000

**Asbestveilig** (maar niet asbestvrij)

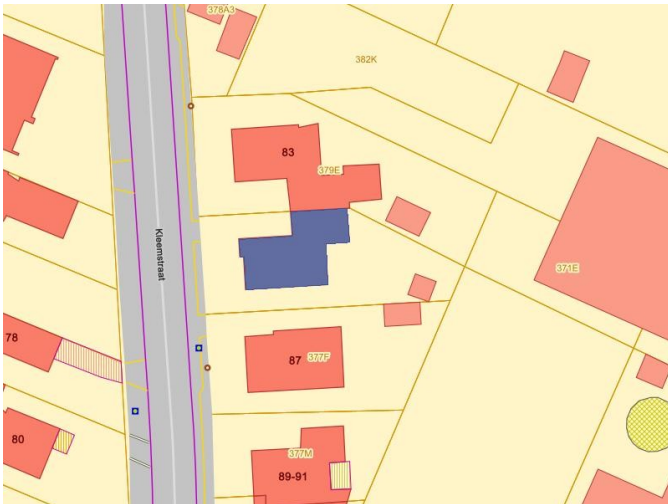
## Zone 1: Hoofdgebouw

Tijdens de inspectie vastgesteld:

- 1 Asbestmateriaal**
- 0 Beperkingen
- 0 Uitsluitingen
- 0 Roerende goederen
- 0 Puin, steenslag, (water)bodem
- 0 Adviezen
- 1 Geen asbest**

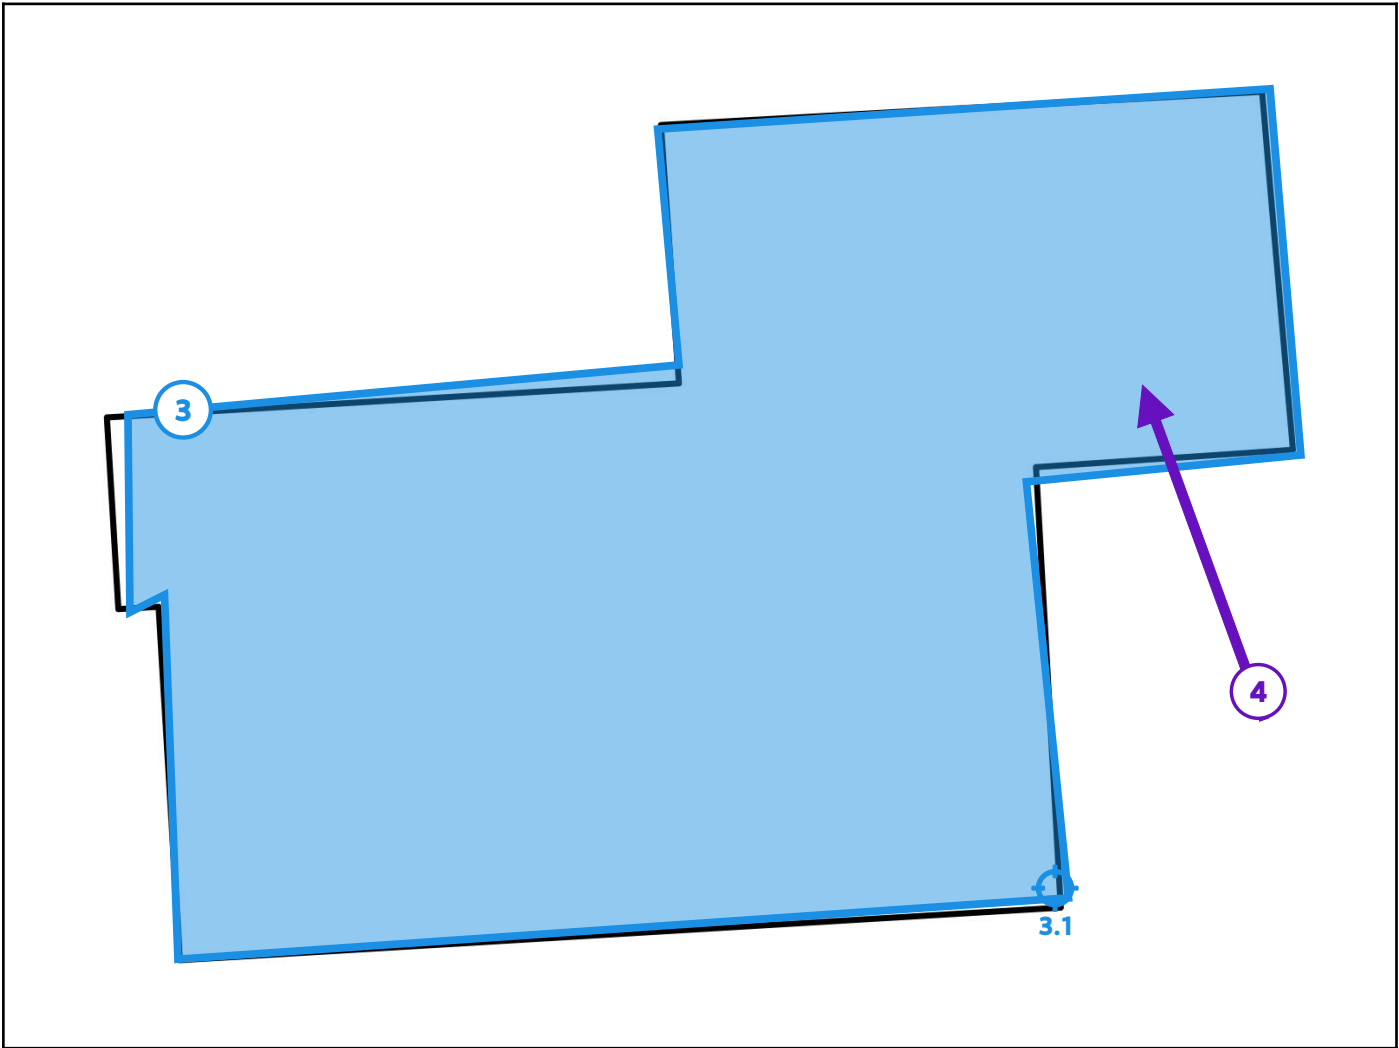
# Plan 1.1: Hoofdgebouw plan

| Beschrijving | Type | Actie |
|---|---|---|
| 4. Rookgaskanaal (niet verdacht) | Overige ruimte of materiaal | - |

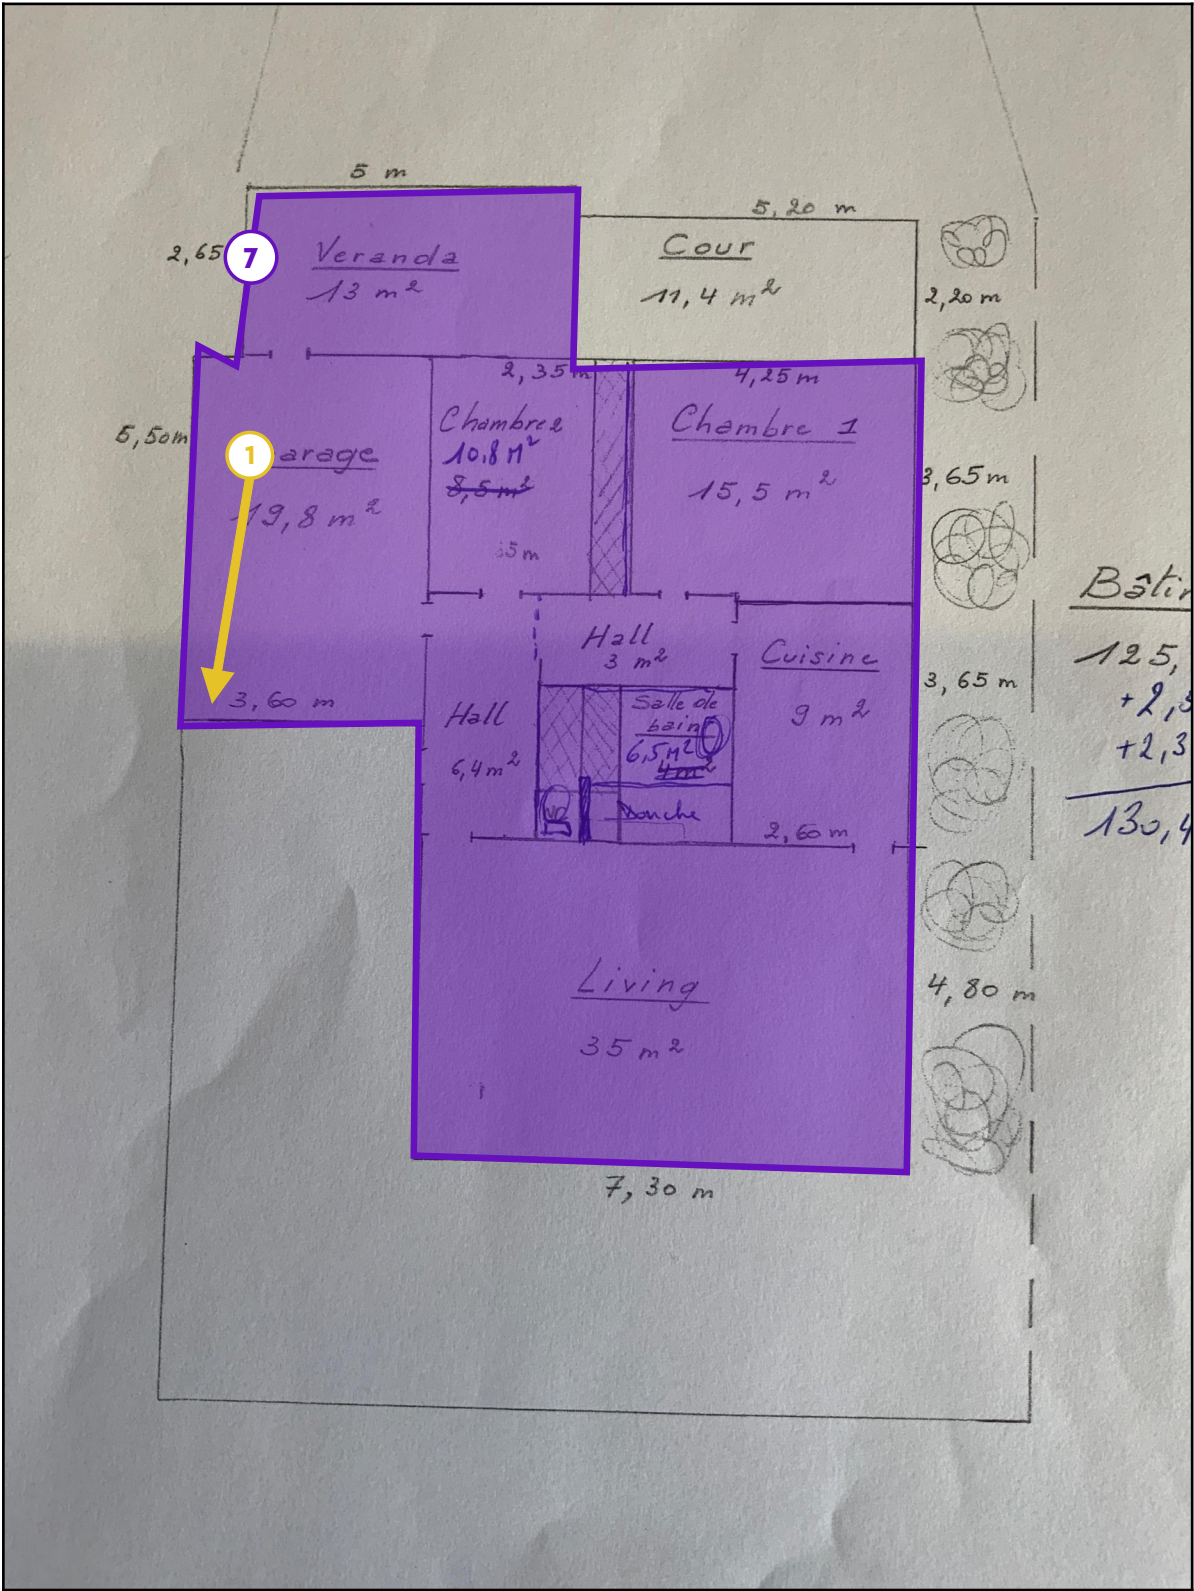
# Plan 1.2: Gelijkvloers

| 7. Plafonds en muren bestaande uit voorzetpanelen | Overige ruimte of materiaal | - |

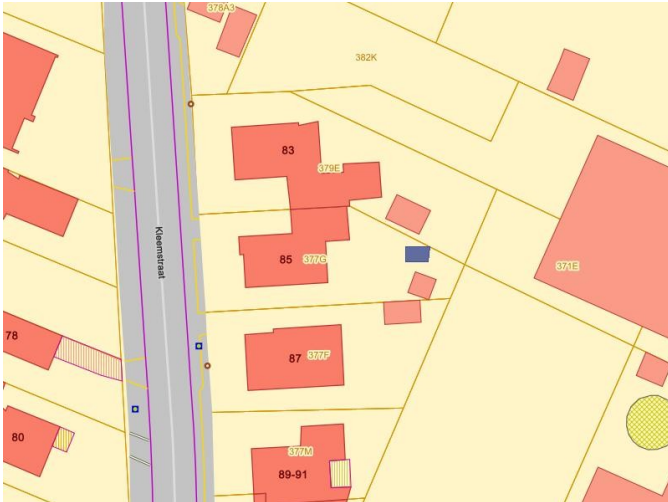
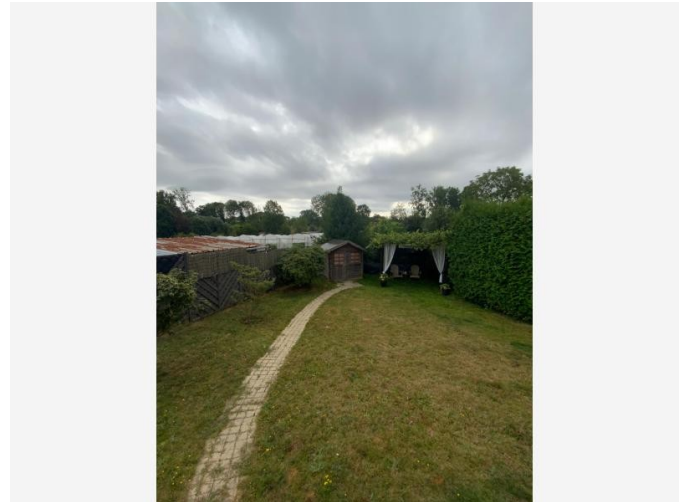
## Zone 3: Tuinhuis

Tijdens de inspectie vastgesteld:

- 0 Asbestmaterialen
- 0 Beperkingen
- 0 Uitsluitingen
- 0 Roerende goederen
- 0 Puin, steenslag, (water)bodem
- 1 **Advies**
- 0 Geen asbest
