# Asbestinventarisatattest

Korte Kamstraat 23, 1760 Roosdaal

Attestnummer : 20260826-000059.000

Uitgegeven op : 26.08.2026

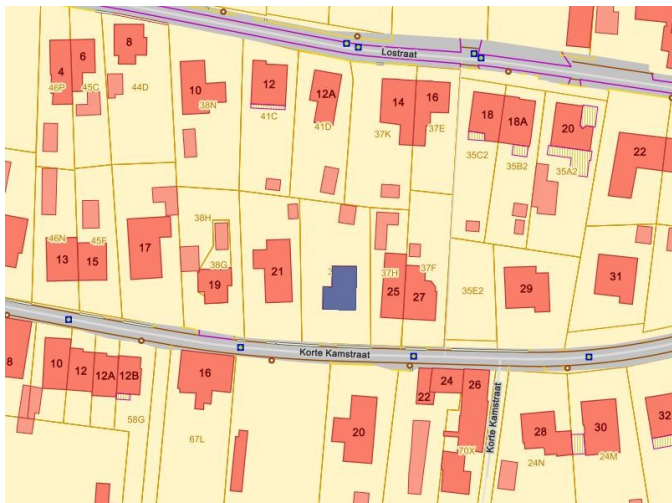
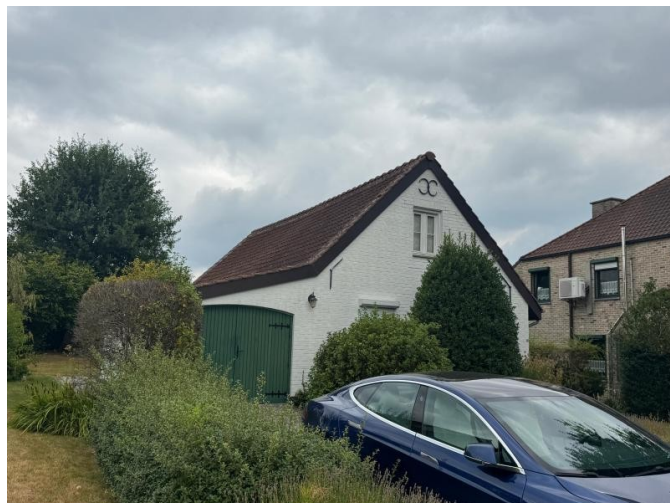
## Zone 1: Woning

Tijdens de inspectie vastgesteld:

**7 Asbestmaterialen**

**2 Geen asbest**

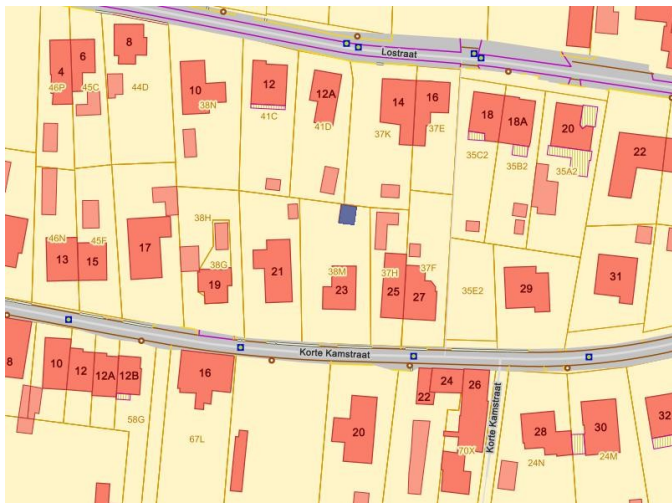
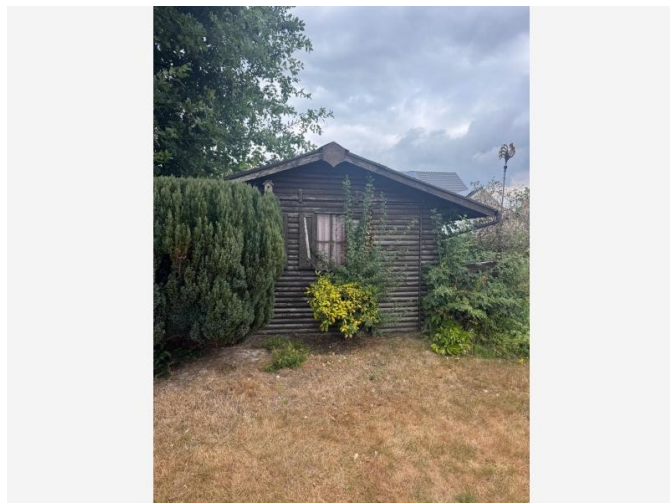
## Zone 2: Tuinhuis

Tijdens de inspectie vastgesteld:

- 1     **Asbestmateriaal**
- 0     Beperkingen
- 0     Uitsluitingen
- 0     Roerende goederen
- 0     Puin, steenslag, (water)bodem
- 0     Adviezen
- 1     **Geen asbest**
