# Asbestinventarisatetest

Vijfhoekstraat 104, 1770 Liedekerke

Attestnummer : **20260901-000329.000**

Uitgegeven op : **01.09.2026**

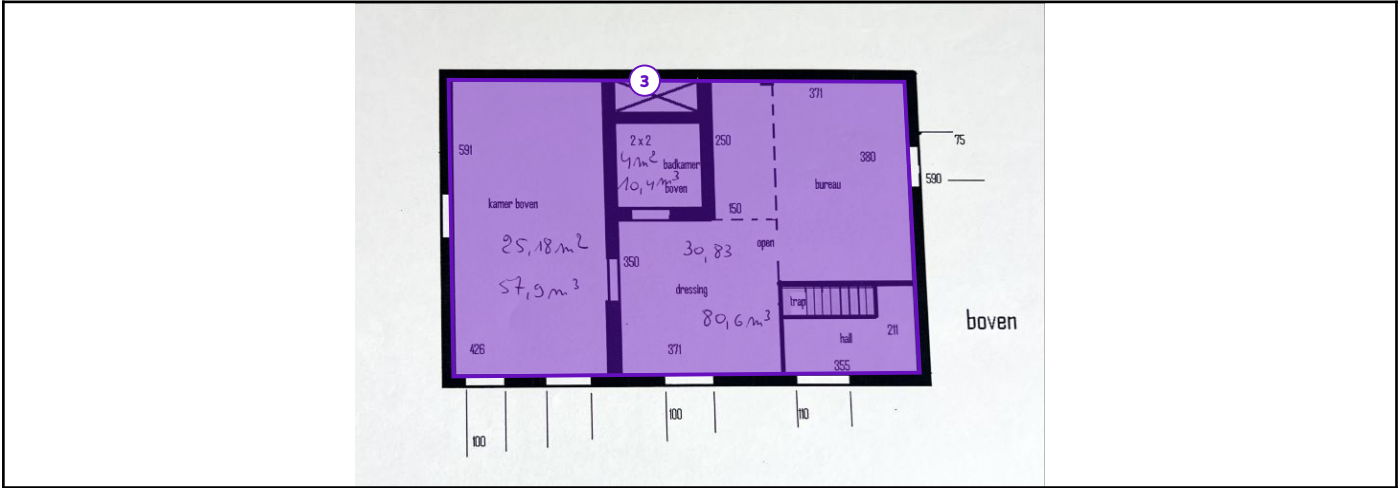
# Plan 1.4: Plan verdieping

| Beschrijving | Type | Actie |
|---|---|---|
| 3. Plafonds en muren bestaande uit voorzetpanelen | Advies | - |

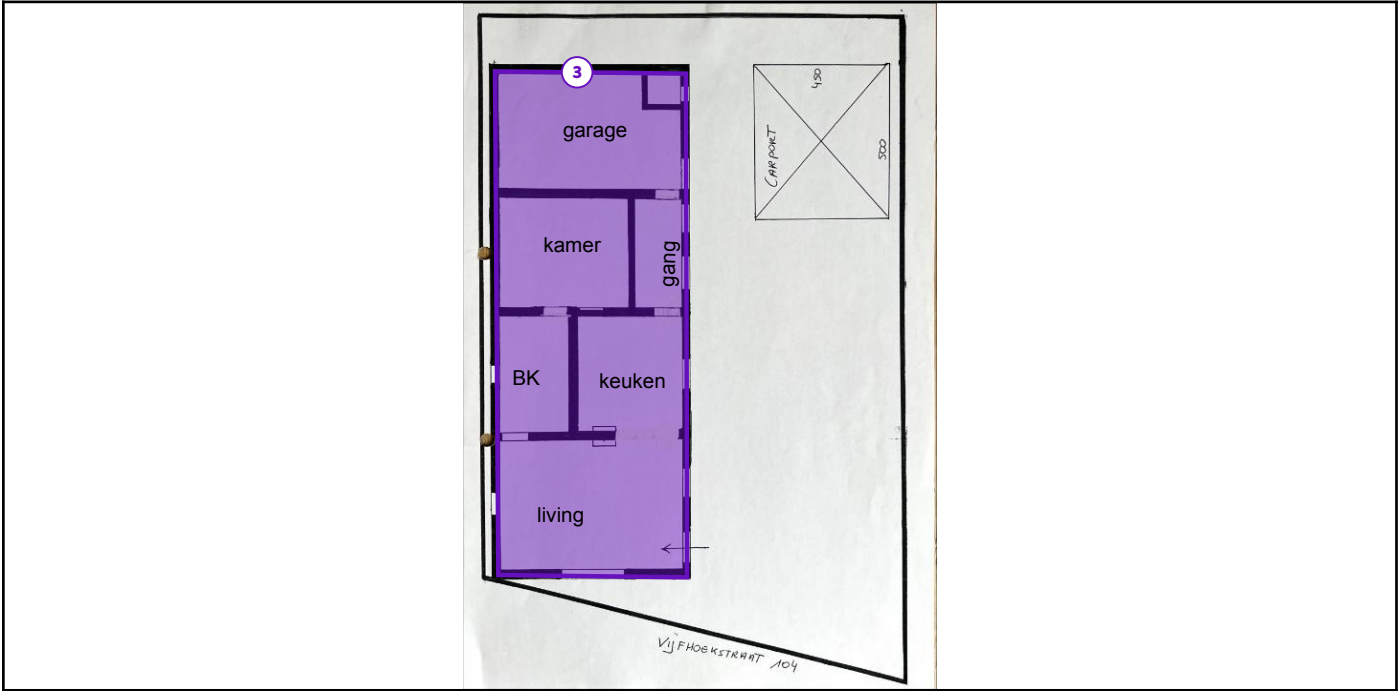
# Plan 1.5: Plan gelijkvloers

| Beschrijving | Type | Actie |
|---|---|---|
| 3. Plafonds en muren bestaande uit voorzetpanelen | Advies | - |

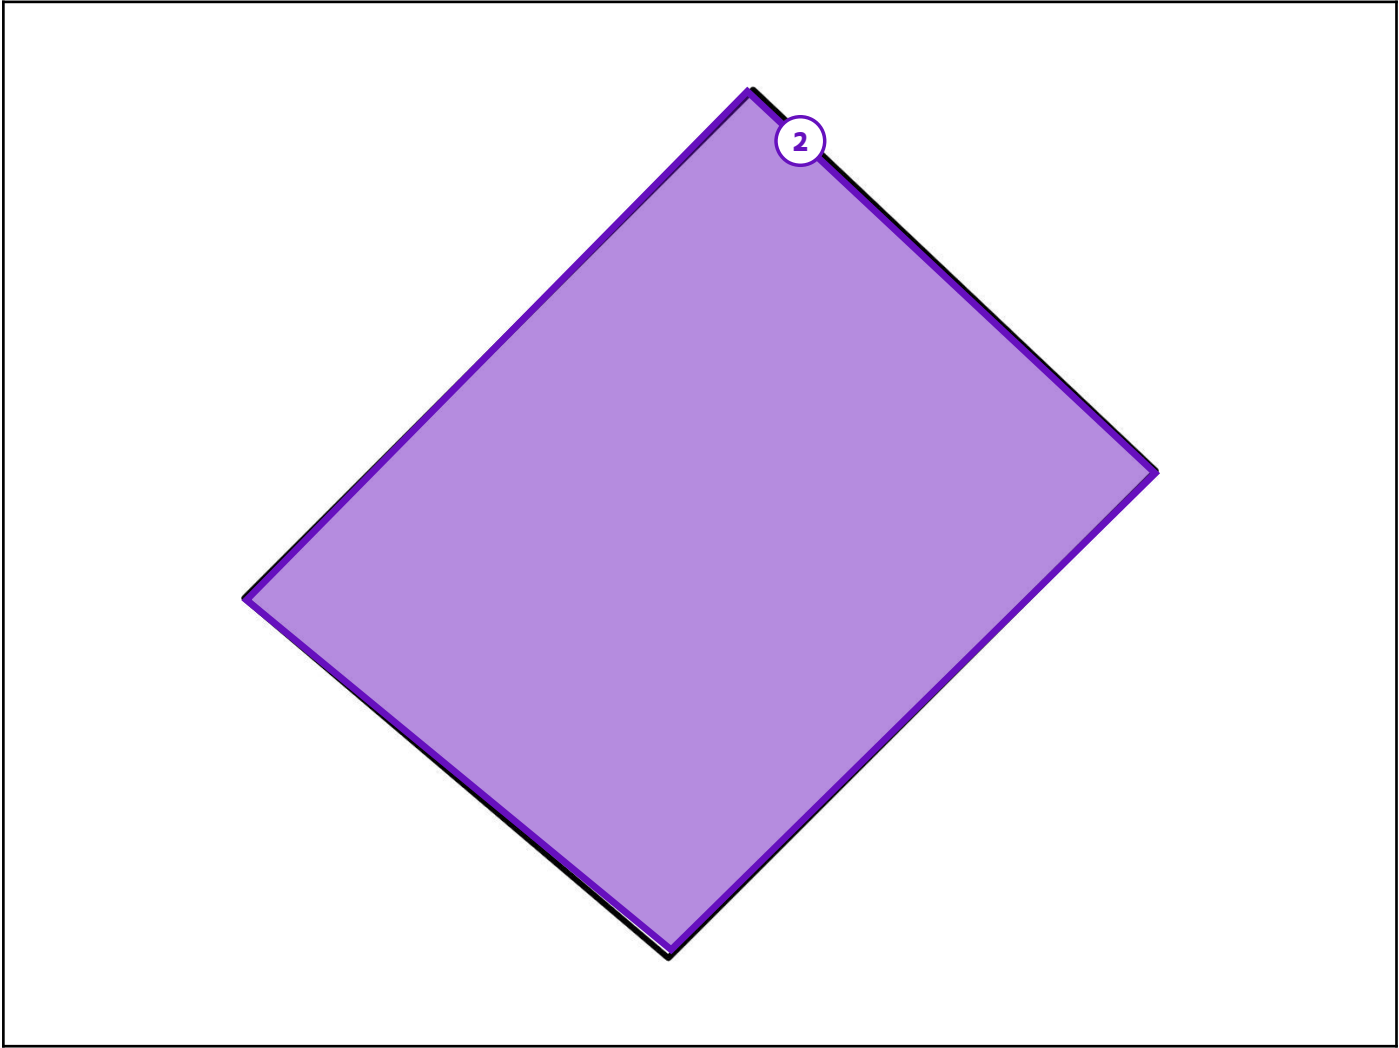
# Plan 3.1: Afdak plan

| Beschrijving | Type | Actie |
|---|---|---|
| 2. Afdak | Advies | - |
