# Asbestinventarisatattest

Reigersbaan 16, 1760 Roosdaal

Attestnummer : 20260515-000012.001

Uitgegeven op : 15.05.2026

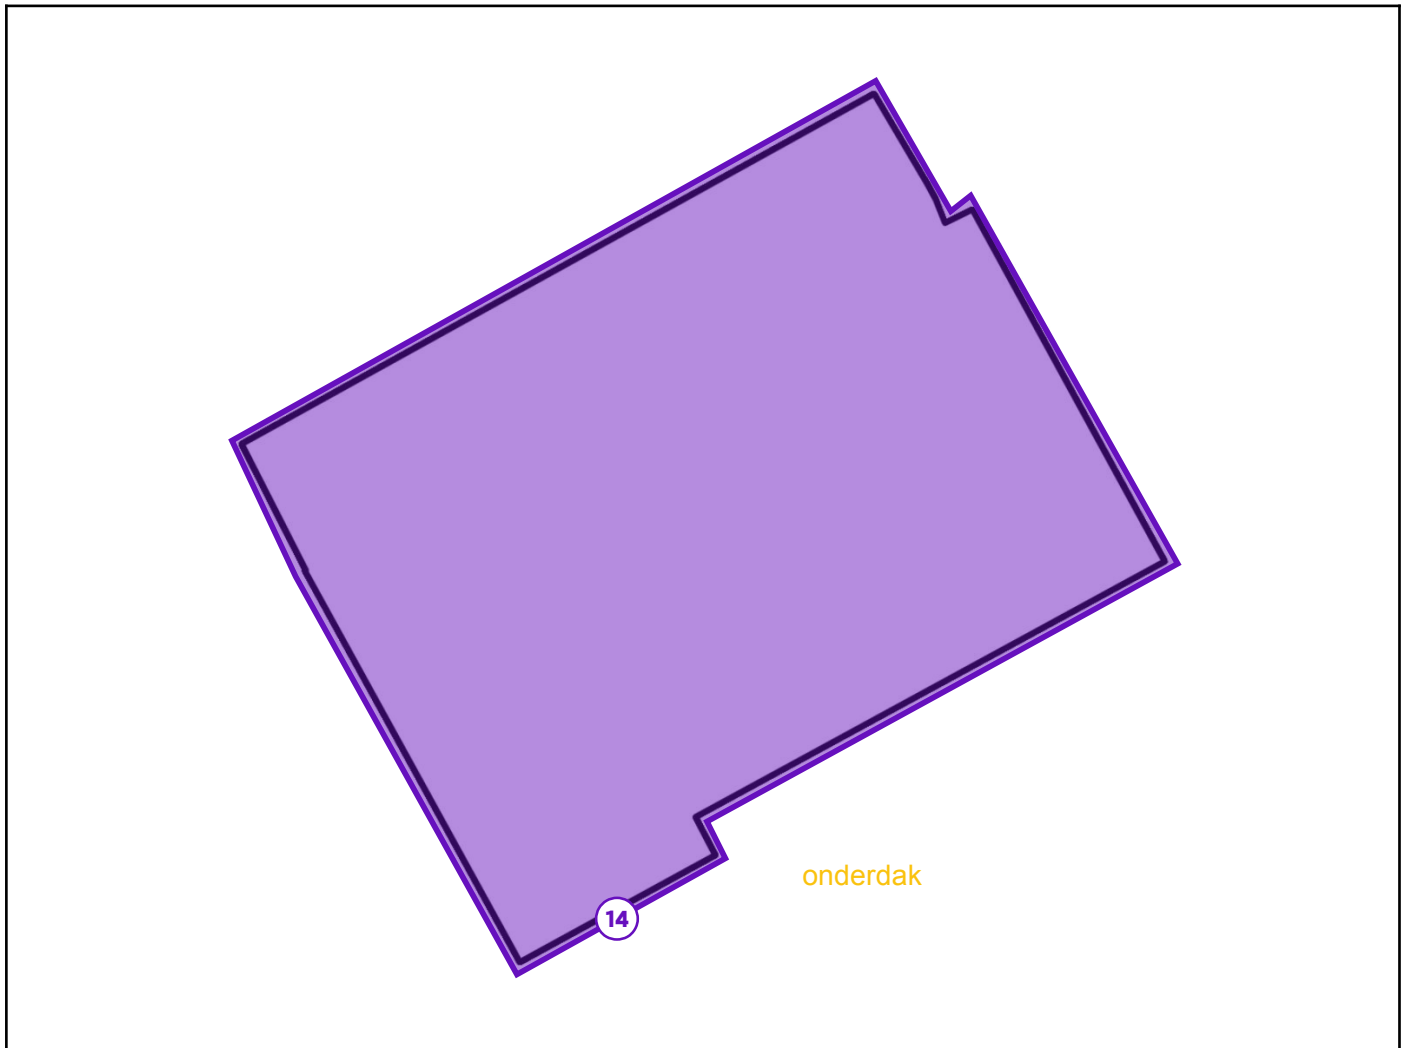
## Plan 1.7: Woning plan

| Beschrijving | Type | Actie |
|---|---|---|
| 1. Slib/sediment dakgoot | Asbestmateriaal | Dringend verwijderen |

Voor verwijdering het slib extra bevochtigen of fixeren om stof te voorkomen , niet breken om stof te beperken .

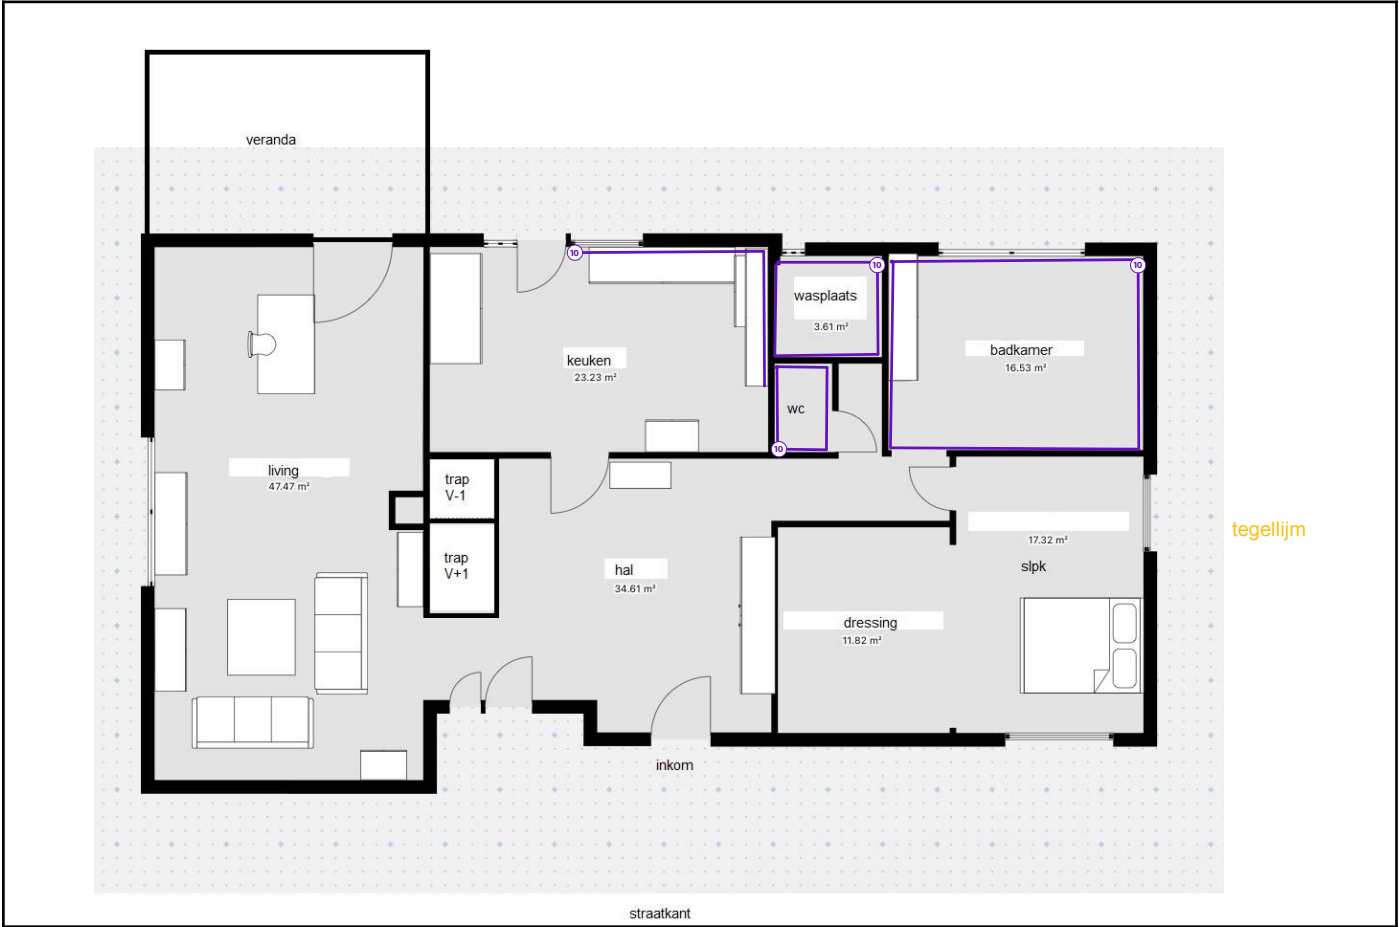
# Plan 1.16: Schets woning glv

| Beschrijving | Type | Actie |
|---|---|---|
| 10. Tegellijm niet zichtbaar | Advies | - |

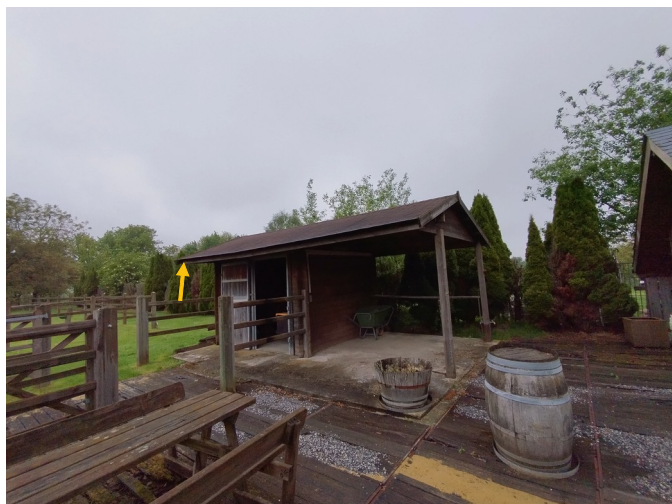
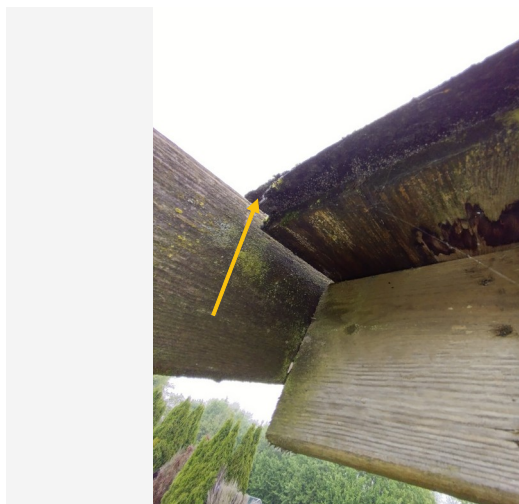
## Fiche 11: Bitumen leien (met staalname)

Geen asbest

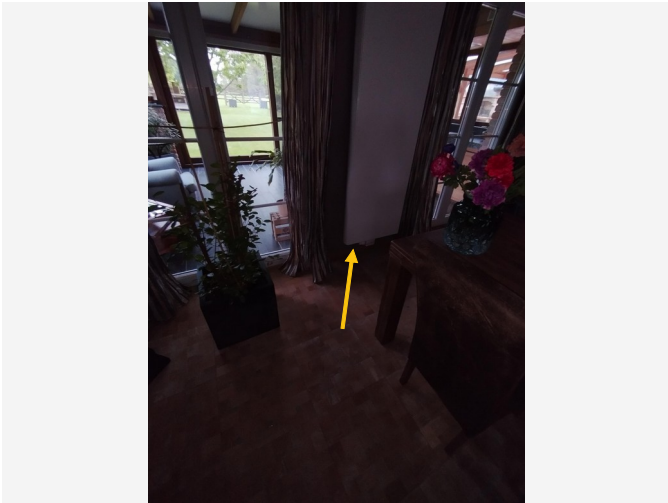
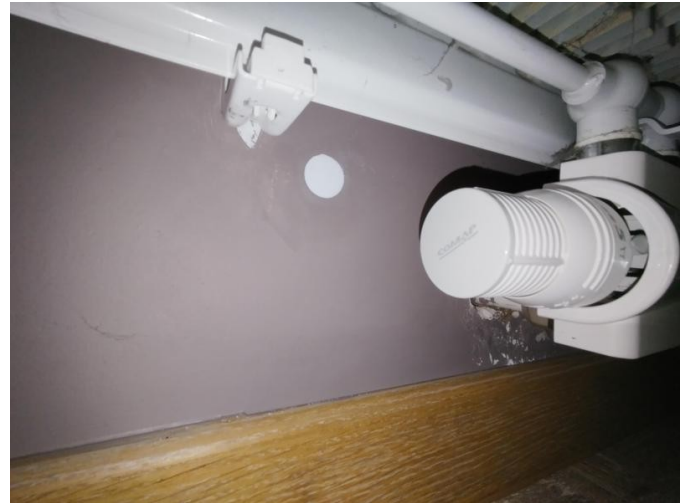
## Fiche 12: Muurpleister

Geen asbest

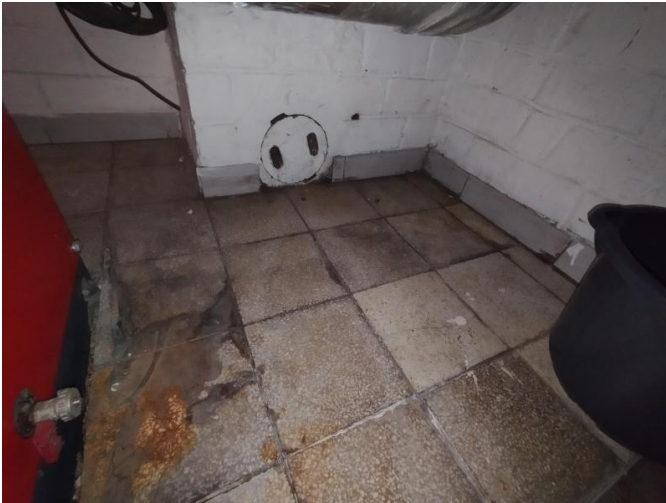
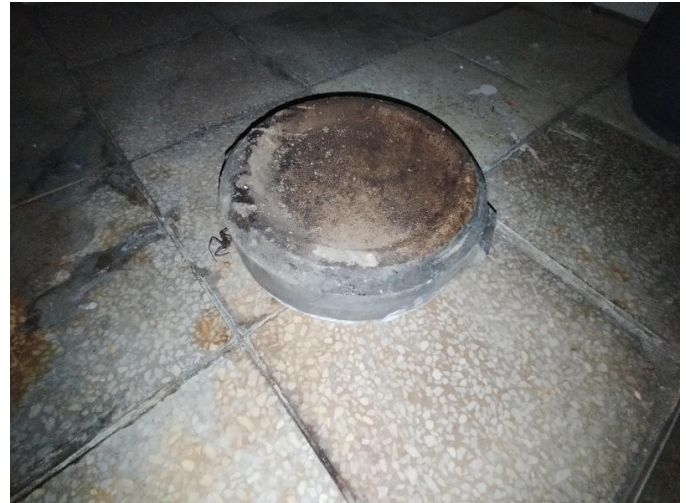
## Fiche 13: Roetluikje (Staalname)

Geen asbest
