# Asbestinventarisatetest

Assesteenweg 210, 1750 Lennik

Attestnummer : 20260819-000026.000

Uitgegeven op : 19.08.2026

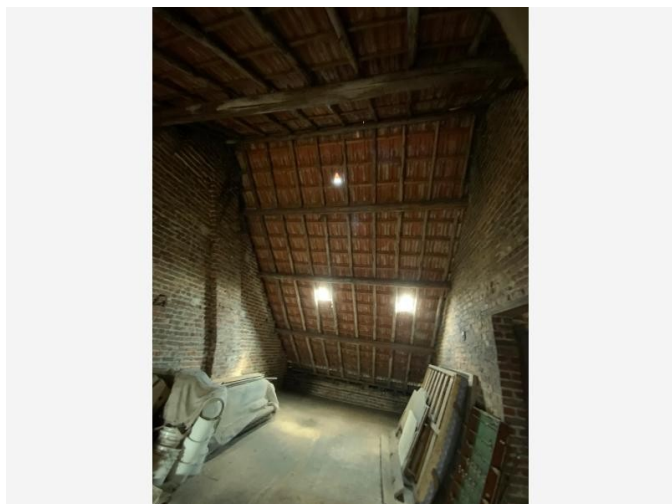
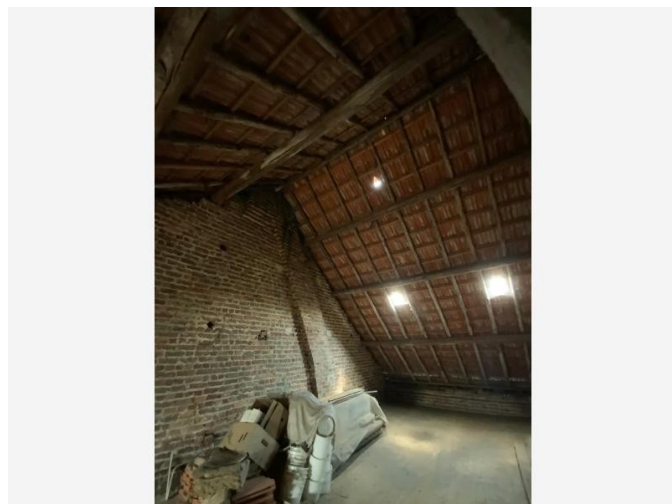
| Basis voor advies | De asbestdeskundige beoordeelt het materiaal als niet-asbestverdacht. |
| Primaire drager | Plafond |
