# Asbestinventarisat attest

Bakergemvelddaan 4, 9472 Denderleeuw

Attestnummer : 20260824-000063.000

**Niet-asbestveilig**

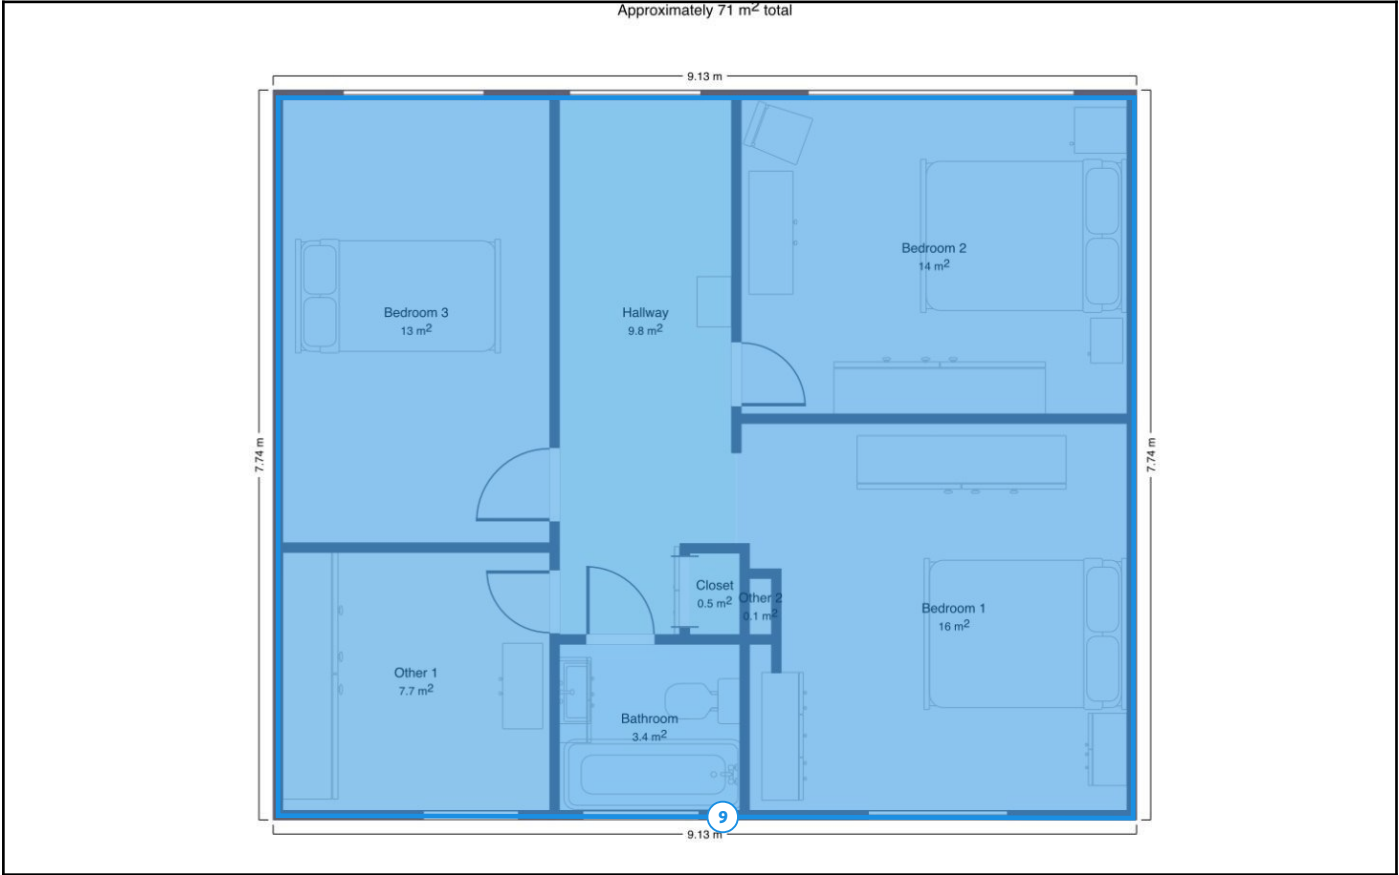
# Plan 1.3: Plan eerste verdieping

| Beschrijving | Type | Actie |
|---|---|---|
| 9. Pleisterwerk plafonds | Geen asbest | - |
