# Asbestinventarisatetest

't Angereelstraat 96, 9400 Ninove

Attestnummer : 20250815-000033.000

Uitgegeven op : 15.08.2025

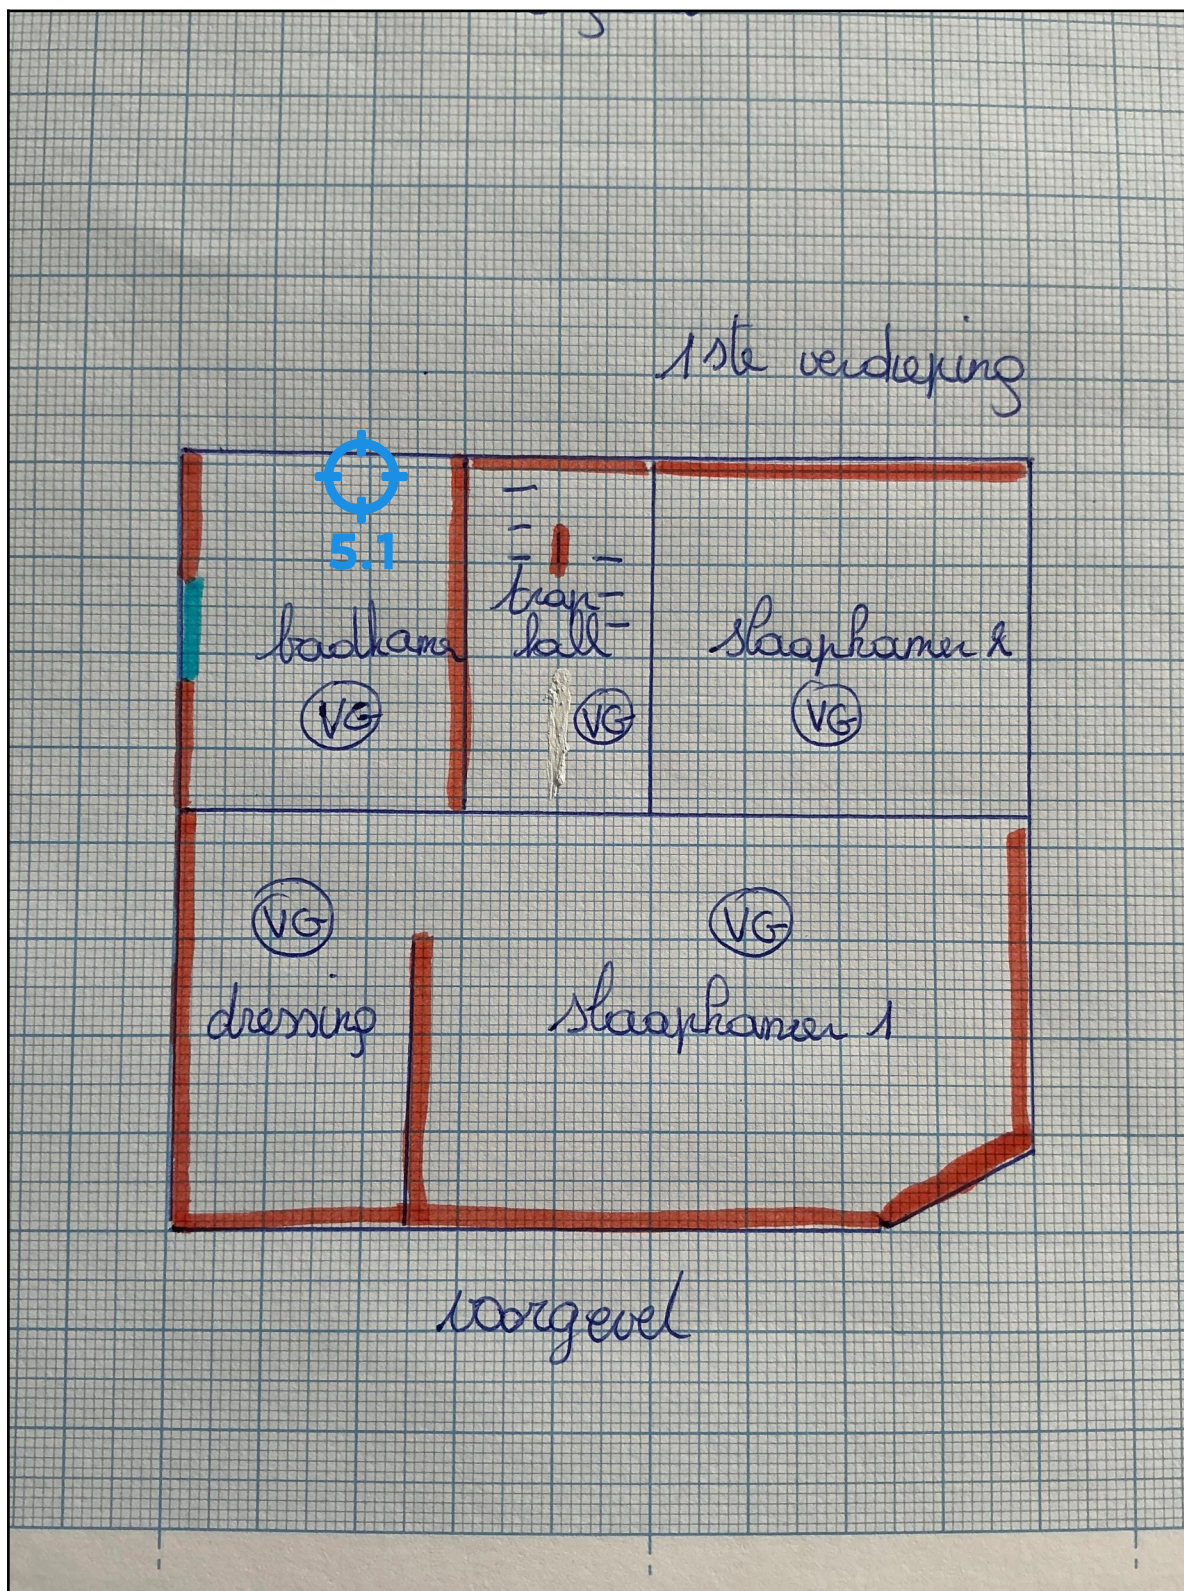
## Plan 1.4: 1ste verdieping

| Beschrijving | Type | Actie |
|---|---|---|
| 2. Inkomhall/living/bureau/zolder vloerbekleding bestaande uit laminaat | Advies | - |
