# Asbestinventarisatetest

Weverstraat 45, 1761 Roosdaal

Attestnummer : 20260503-000008.000

Uitgegeven op : 03.05.2026

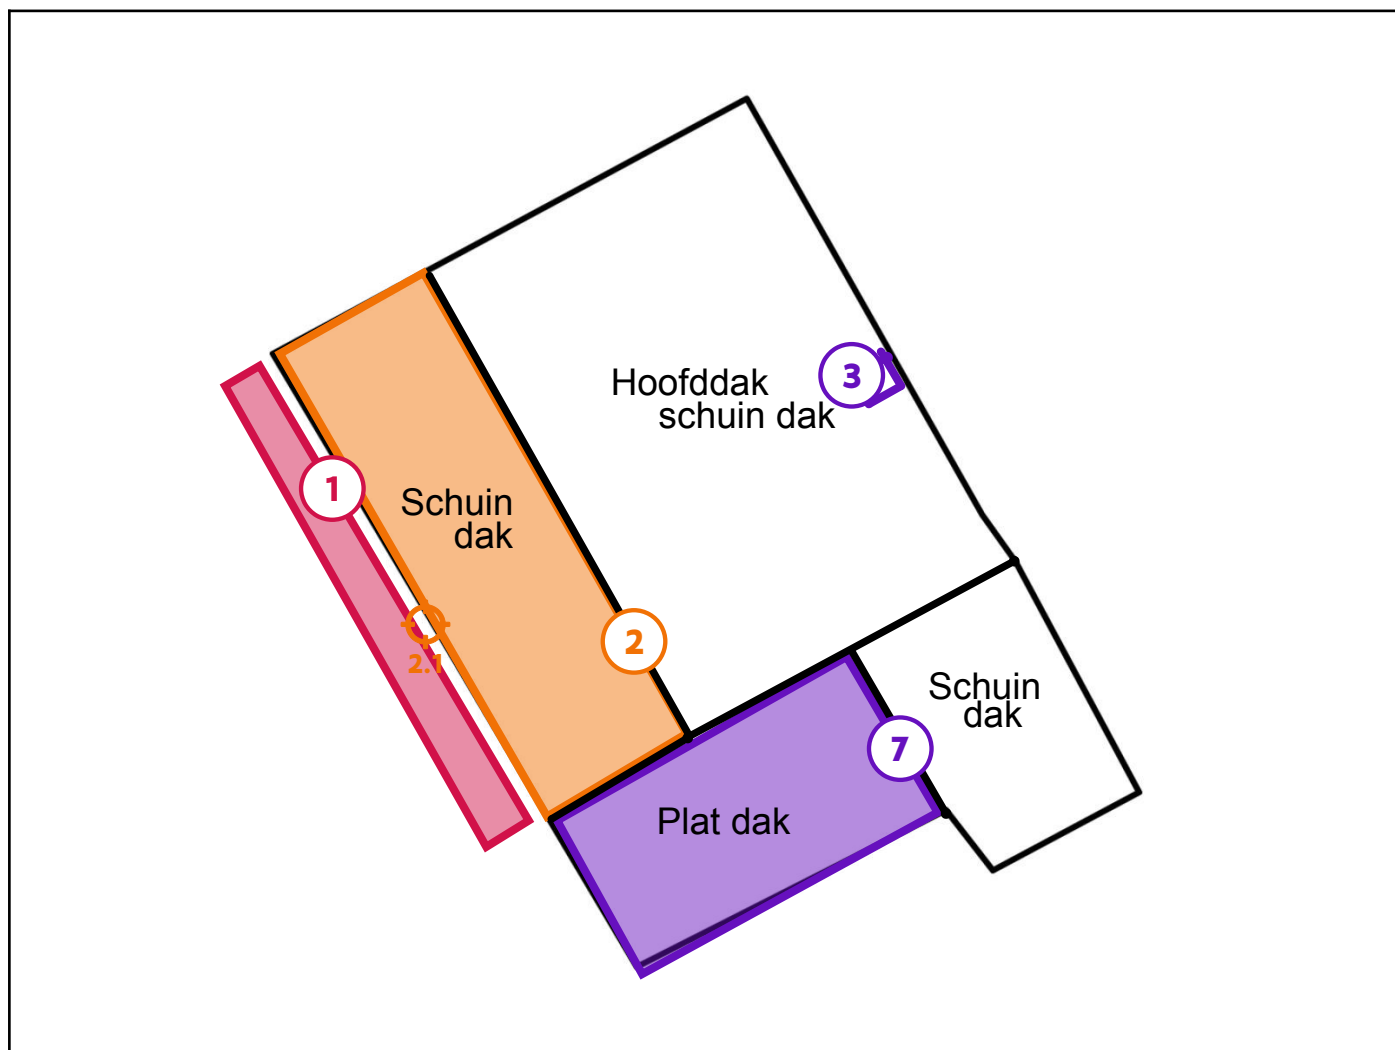
## Plan 1.1: Woning dakplan

| Beschrijving | Type | Actie |
|---|---|---|
| 7. Dakbedekking plat dak | Overige ruimte of materiaal | - |

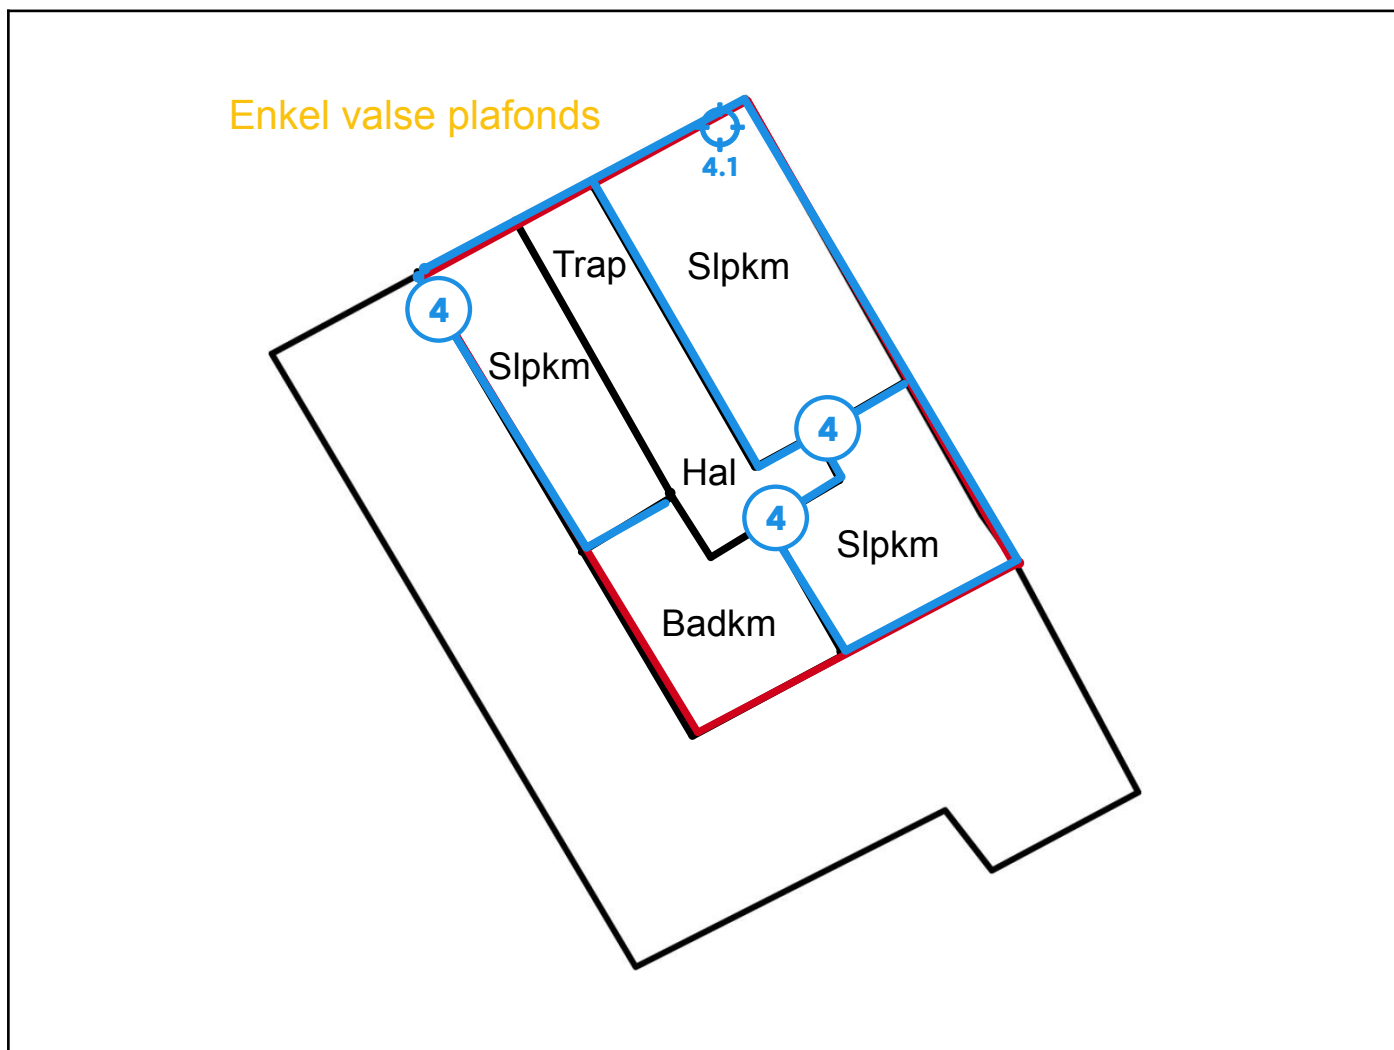
## Plan 1.3: 1ste verdiep plan

| Beschrijving | Type | Actie |
|---|---|---|
| 10. Pleisterwerk plafond | Overige ruimte of materiaal | - |

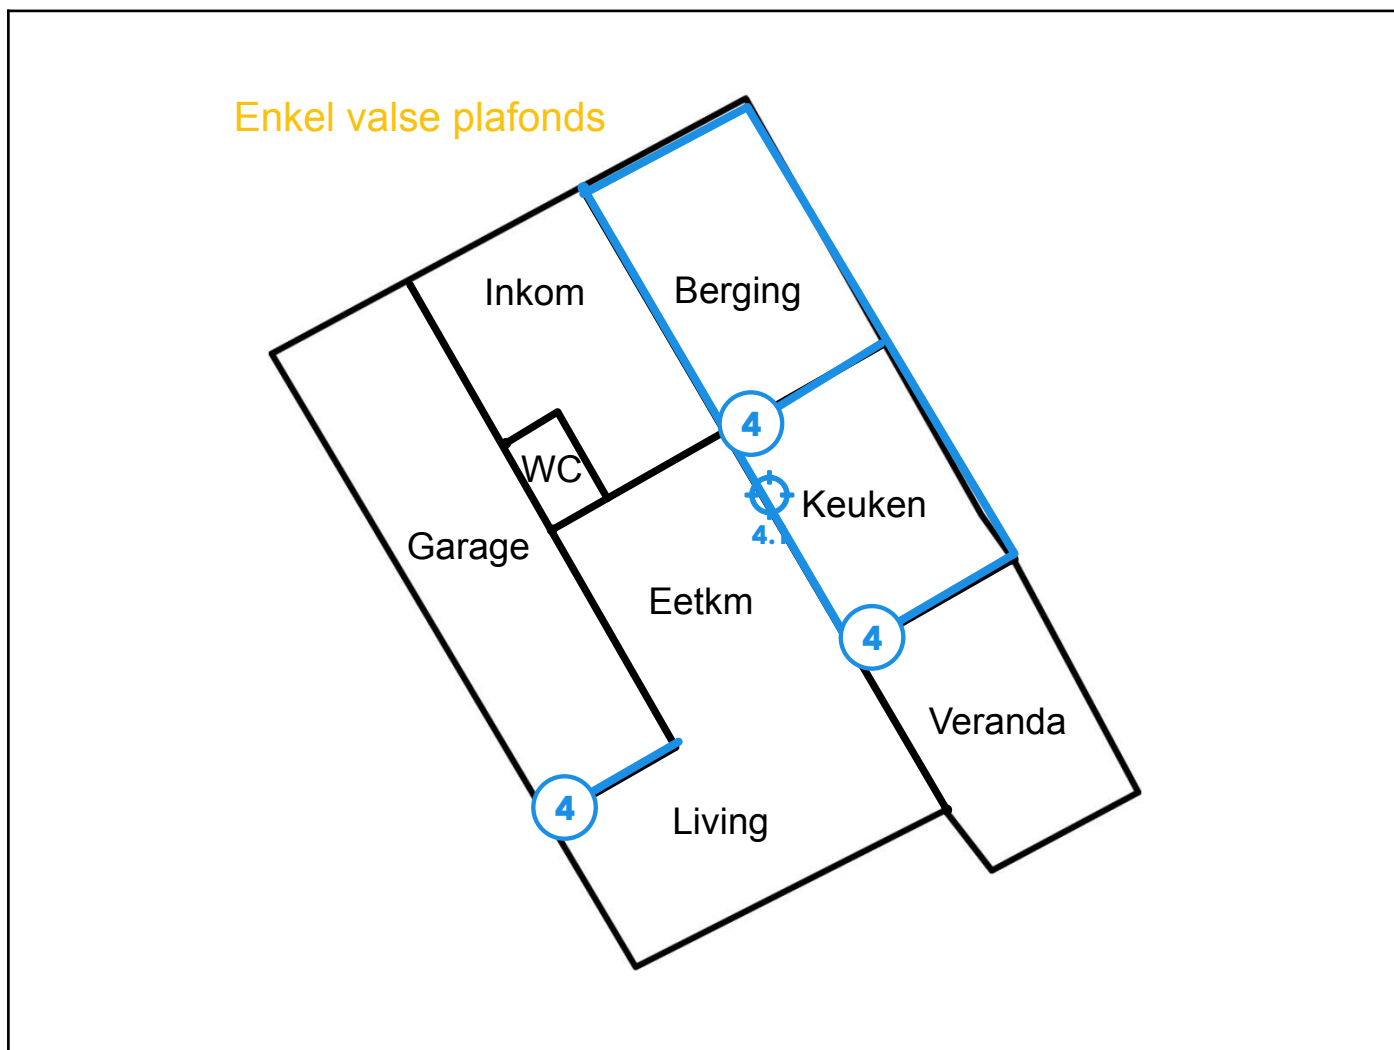
## Plan 1.4: Gelijkvloers plan

| Beschrijving | Type | Actie |
|---|---|---|
| 10. Pleisterwerk plafond | Overige ruimte of materiaal | - |

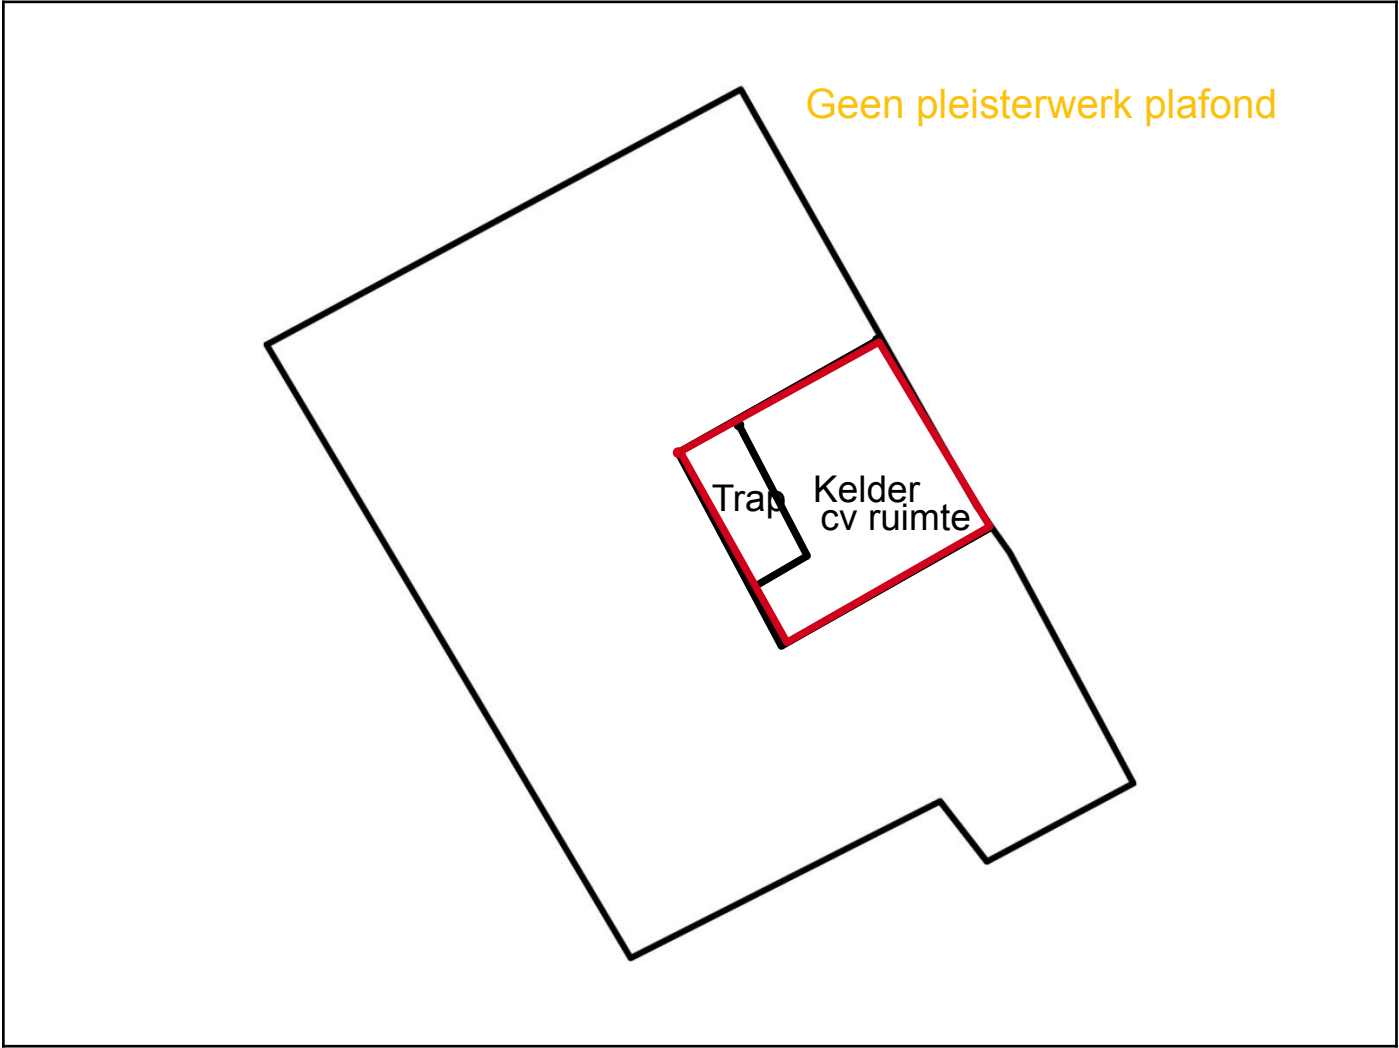
# Plan 1.5: Kelder plan

| Beschrijving | Type | Actie |
|---|---|---|
| 10. Pleisterwerk plafond | Overige ruimte of materiaal | - |
