# Asbestinventarisatetest

Kapittelstraat 10, 9400 Ninove

Attestnummer : 20260918-000026.000

Uitgegeven op : 18.09.2026

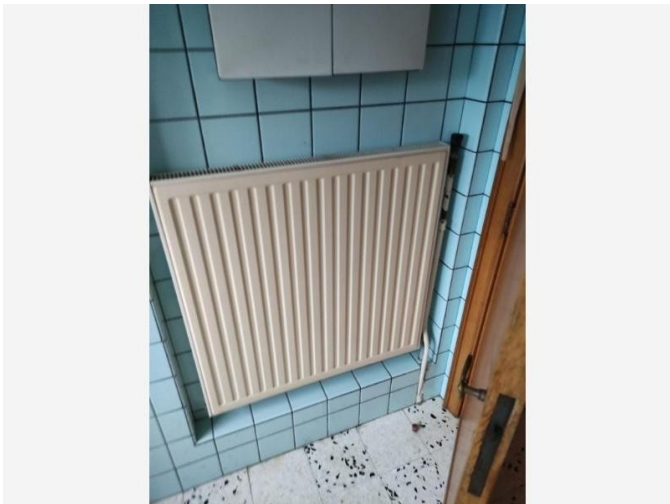
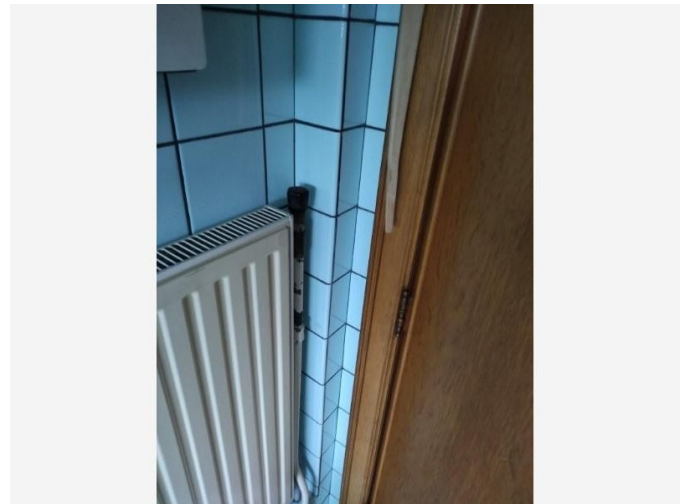
| Identificatiemethode | <p>De asbestdeskundige beoordeelt het materiaal als asbestverdacht en dus asbesthoudend, en dit zonder monstername.</p> <p>Motivatie: De monstername brengt andere schade aan dan schade die inherent is aan de monstername.</p> |
| Destructieve handeling voor identificatie | Nee |

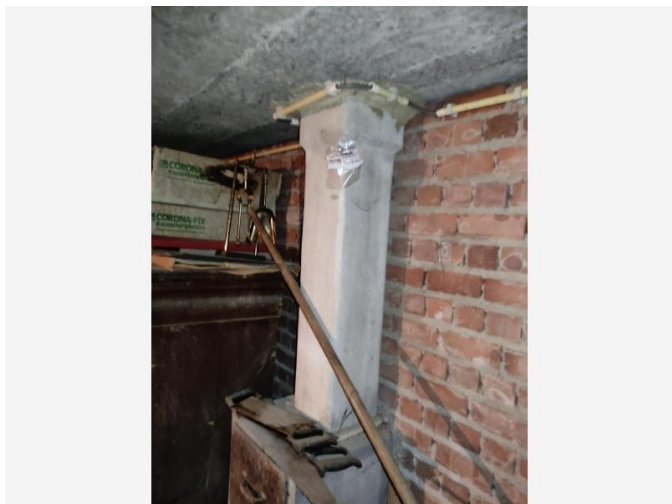
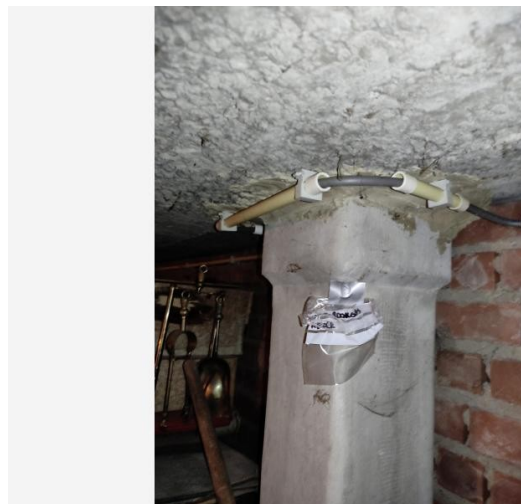
| Identificatiemethode | <p>De asbestdeskundige beoordeelt het materiaal als asbestverdacht en dus asbesthoudend, en dit zonder monstername.</p> <p>Motivatie: De monstername brengt andere schade aan dan schade die inherent is aan de monstername.</p> |
| Opmerking | De opgegeven hoeveelheid is een schatting. |

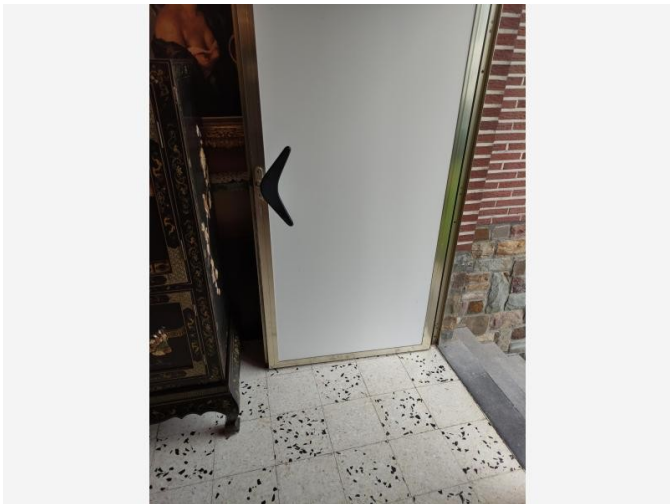
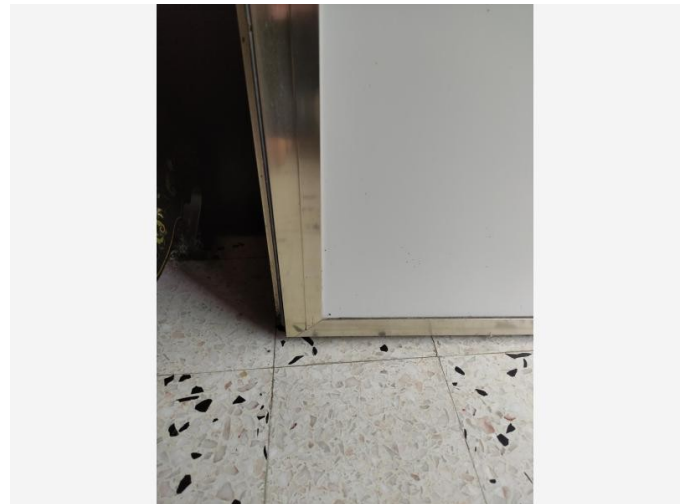
| Identificatiemethode | De asbestdeskundige beoordeelt het materiaal als asbestverdacht en dus asbesthoudend, en dit zonder monstername.<br><br>Motivatie: De monstername brengt andere schade aan dan schade die inherent is aan de monstername. |
| Opmerking | De opgegeven hoeveelheid is een schatting.<br><br>De keuken deur heeft aan beide zijden een glasal plaat. |

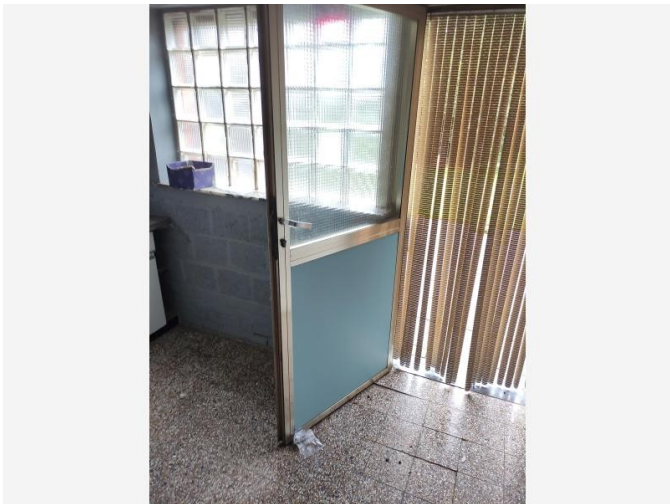
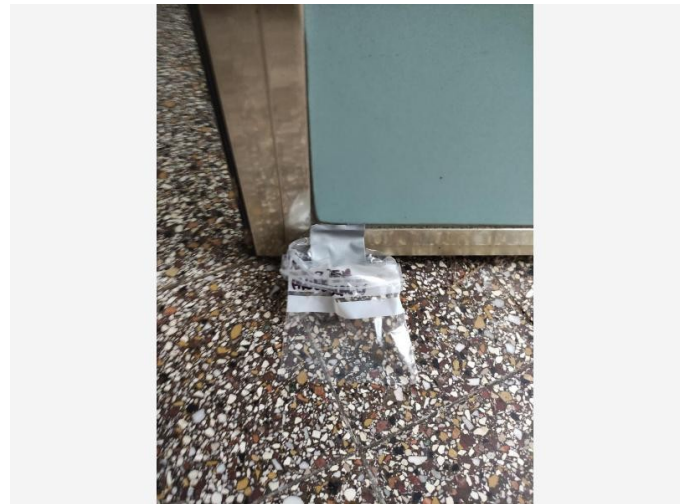
| Opmerking | De opgegeven hoeveelheid is een schatting. |

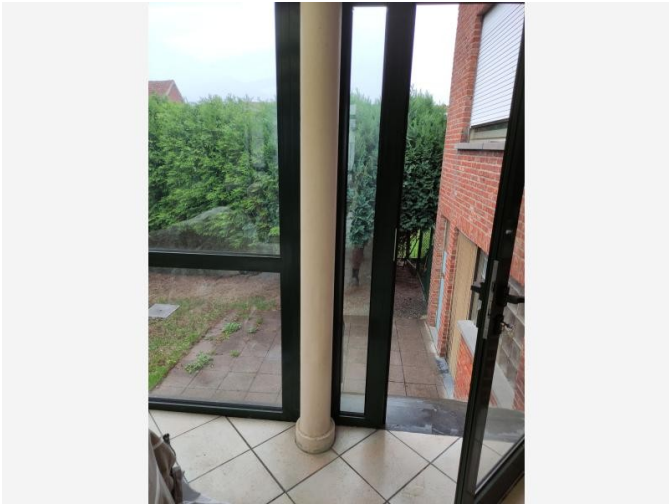
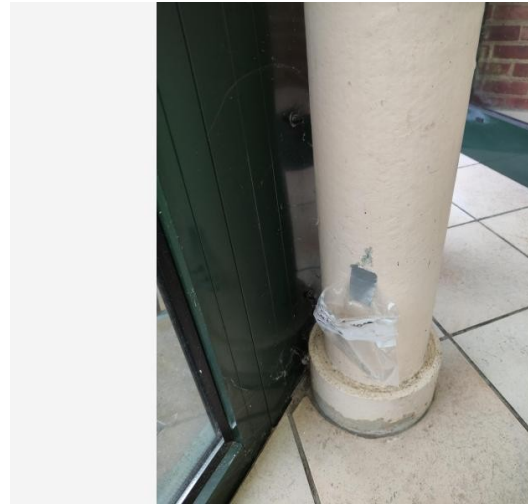
| Opmerking | De opgegeven hoeveelheid is een schatting. |
