# Asbestinventarisatattest

23024B0117/00V000 - Gooikeveldstraat 18, 1755 Pajottegem

Attestnummer : **20251214-000038.000**

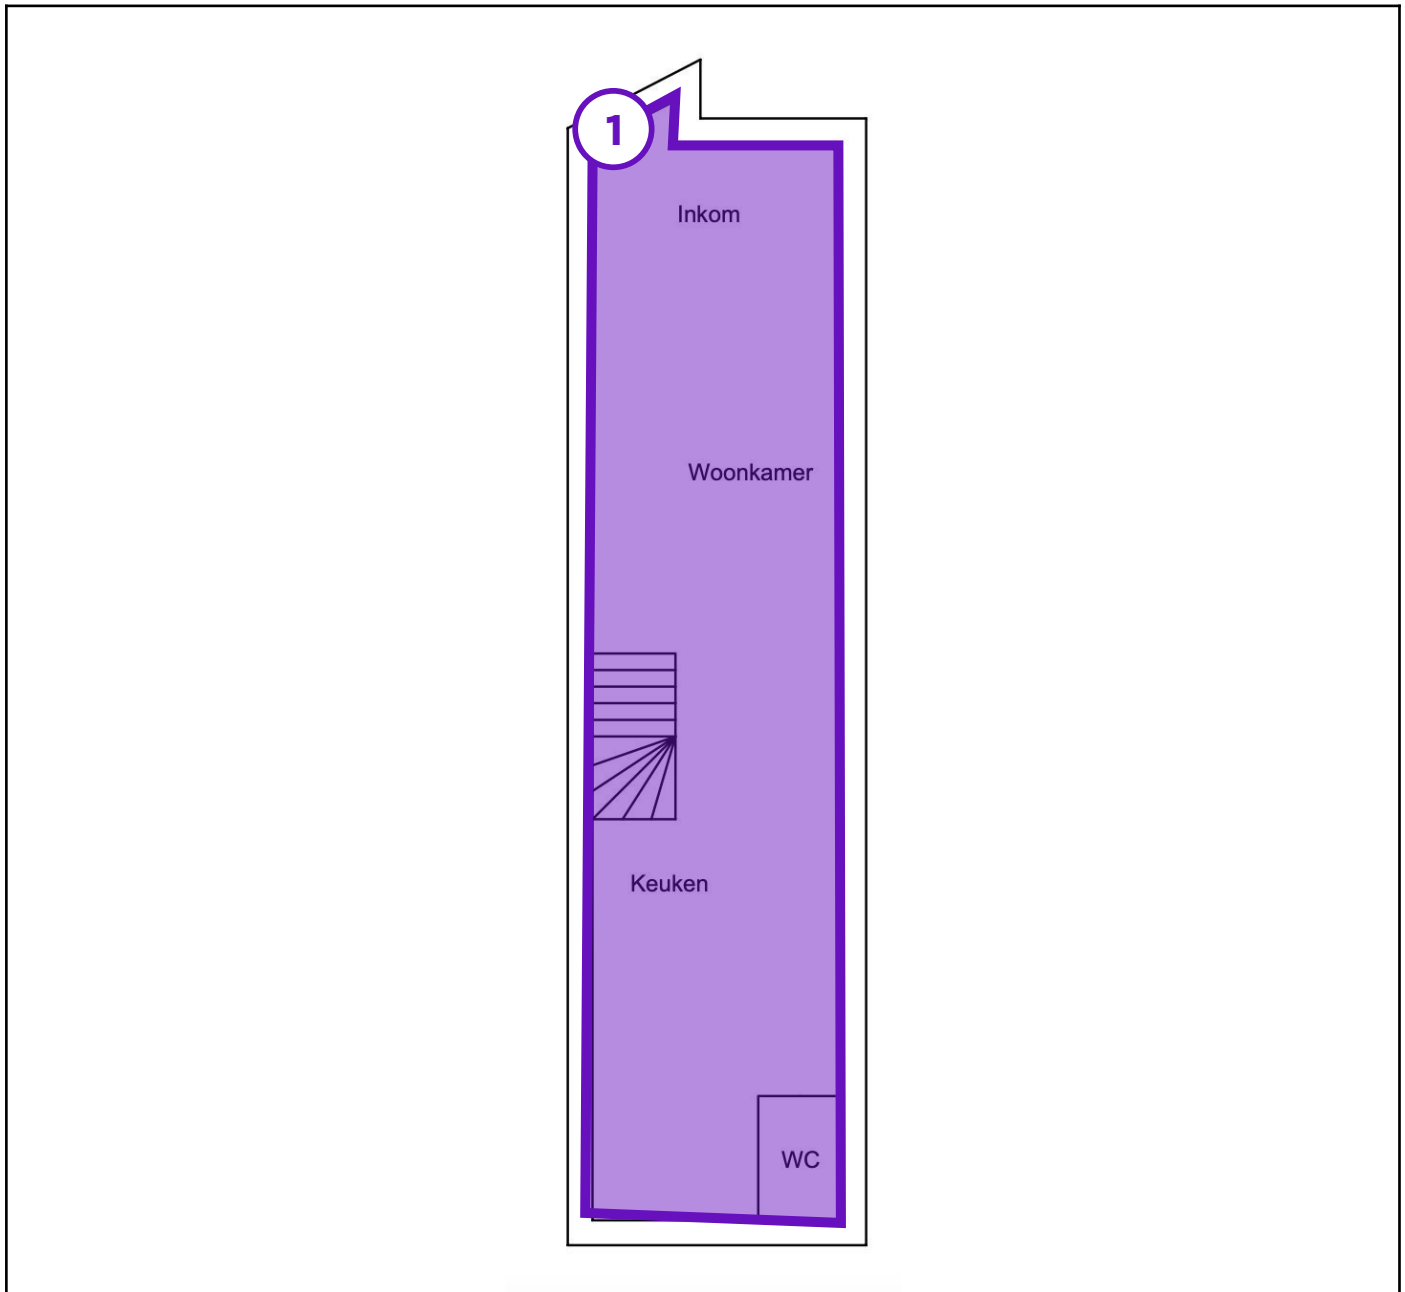
## Plan 1.3: Gelijkvloers plafond

| Beschrijving | Type | Actie |
|---|---|---|
| 1. Plafonds bestaande uit voorzetpanelen | Advies | - |

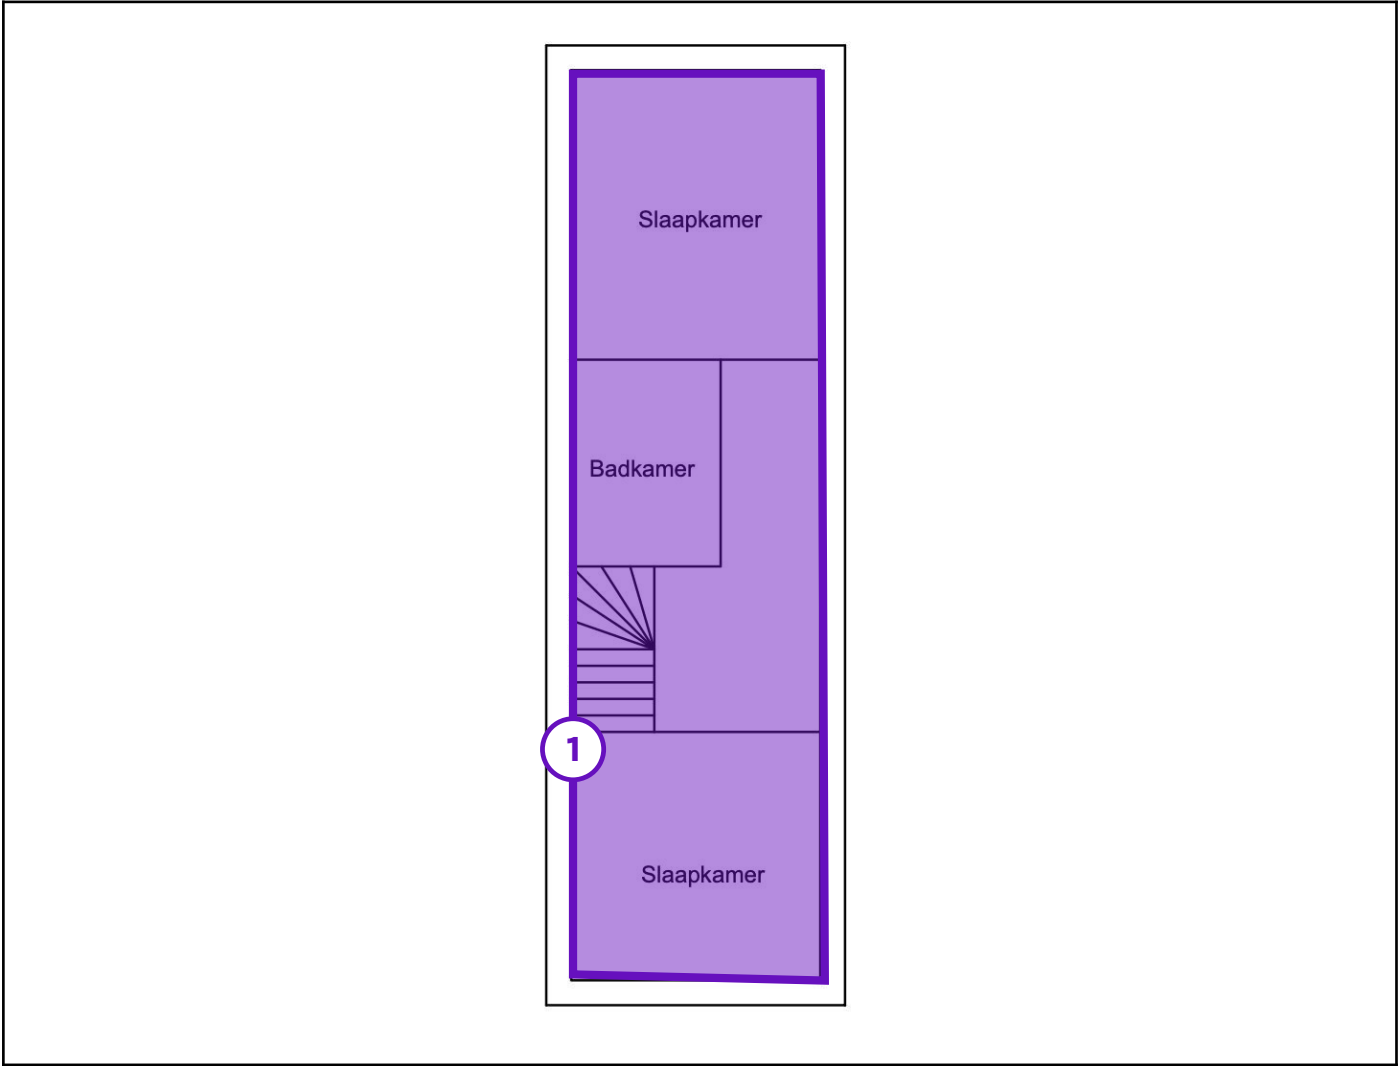
# Plan 1.4: Eerste verdieping plafond

| Beschrijving | Type | Actie |
|---|---|---|
| 1. Plafonds bestaande uit voorzetpanelen | Advies | - |
