# Asbestinventarisatetest

Sint-Antoniusstraat 4, 9472 Denderleeuw

Attestnummer : 20250903-000183.000

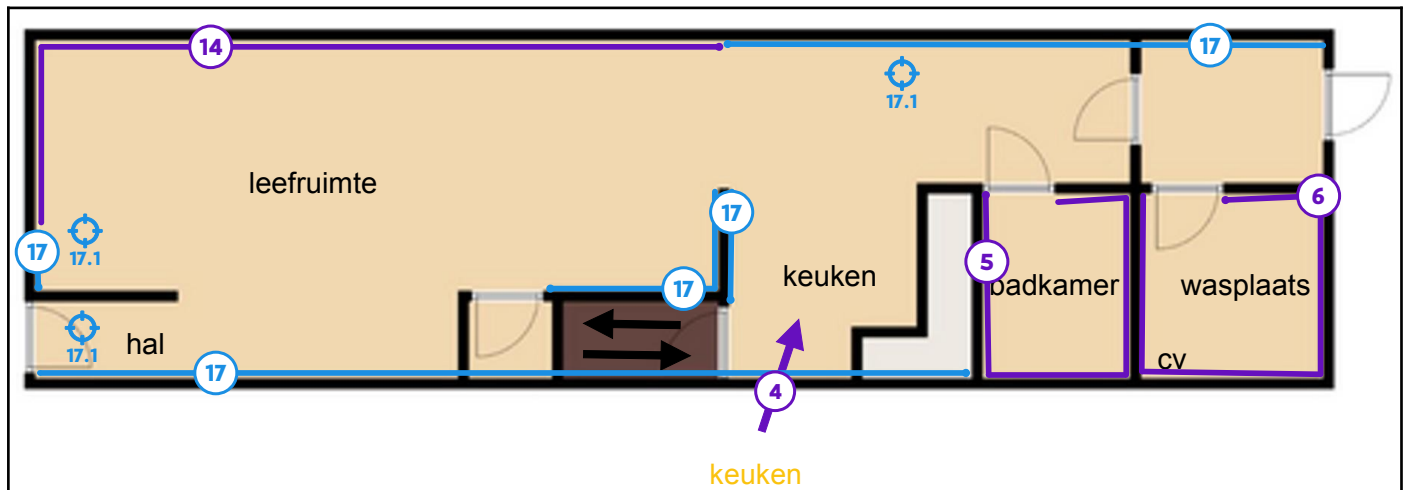
## Plan 1.2: Gelijkvloers

| Beschrijving | Type | Actie |
|---|---|---|
| 17.1 Code: Staal 1 | Mengmonster | - |

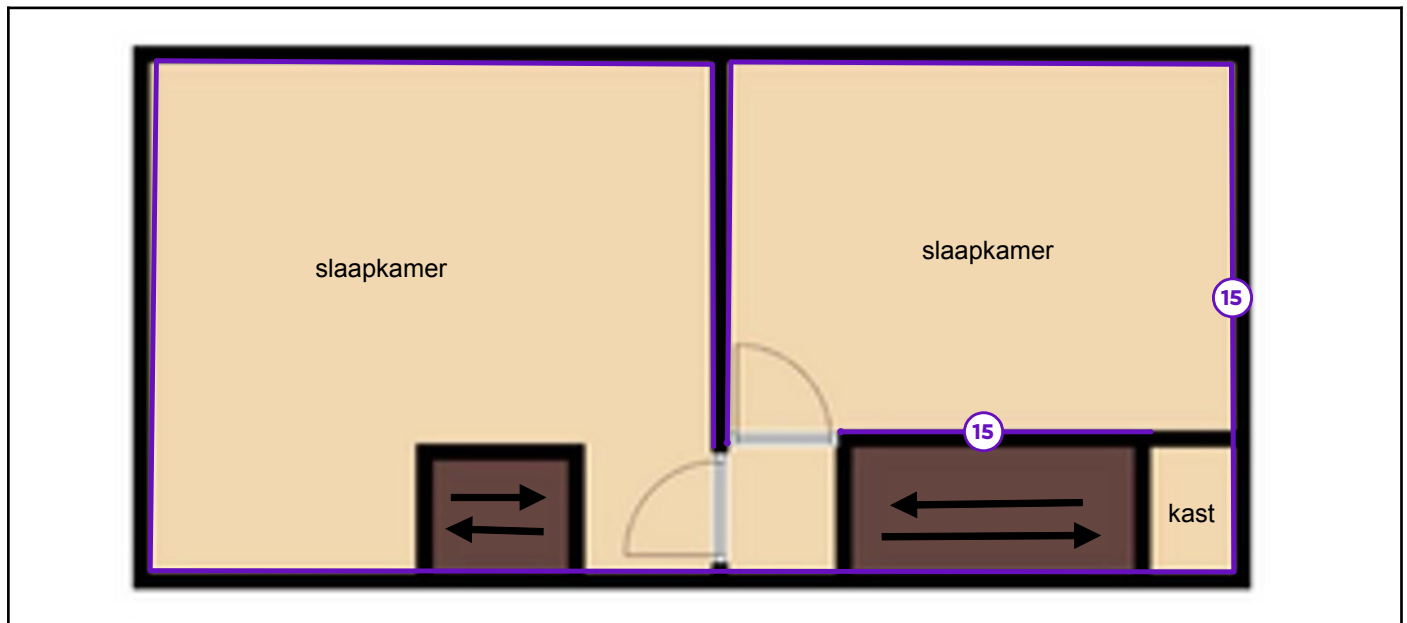
## Plan 1.3: 1ste Verdieping

| Beschrijving | Type | Actie |
|---|---|---|
| 15. Muren 1ste & 2de verdieping - voorzetwanden (gipskartonplaten) | Advies | - |

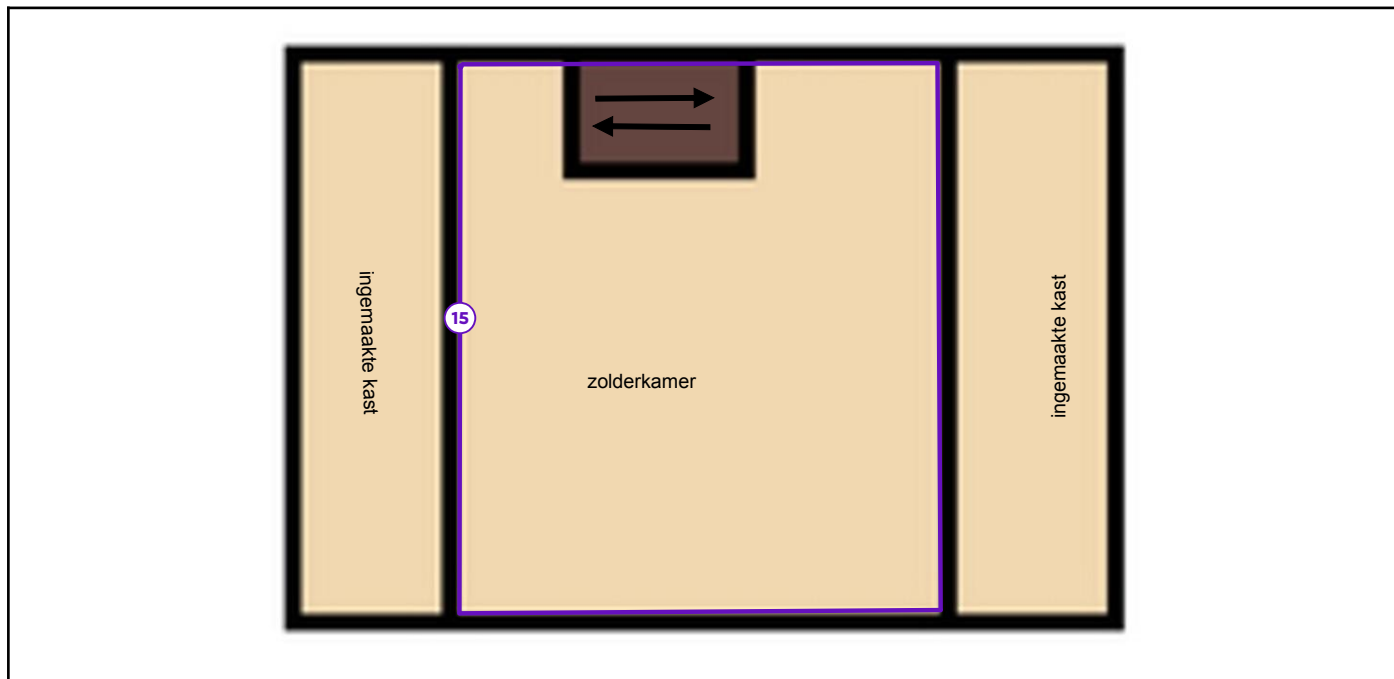
## Plan 1.4: zolderverdieping

| Beschrijving | Type | Actie |
|---|---|---|
| 15. Muren 1ste & 2de verdieping - voorzetwanden (gipskartonplaten) | Advies | - |

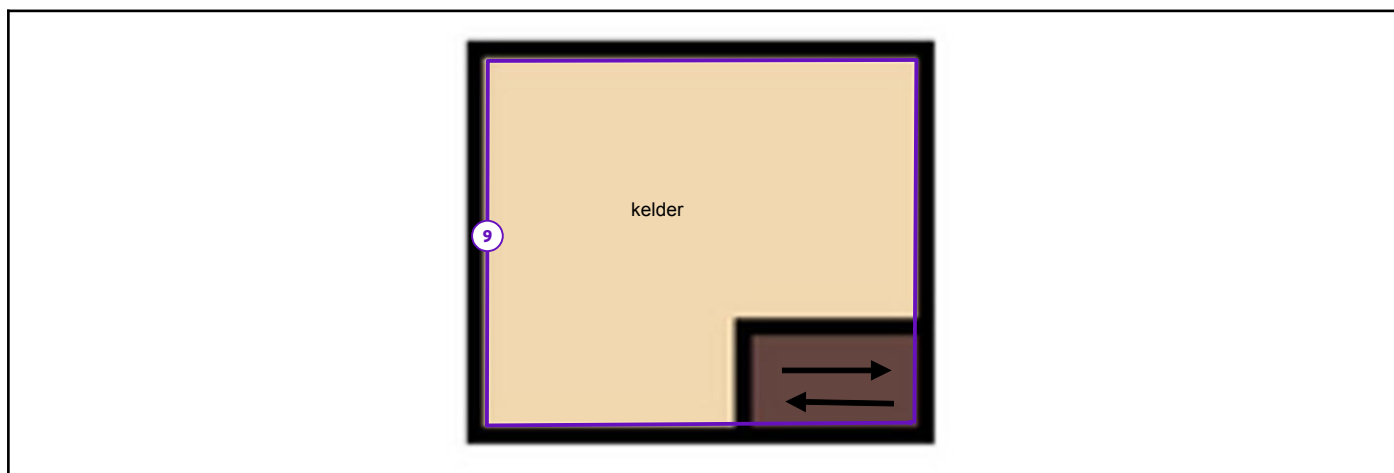
## Plan 1.5: kelder

| Beschrijving | Type | Actie |
|---|---|---|
| 9. Muren kelder - bakstenen | Advies | - |

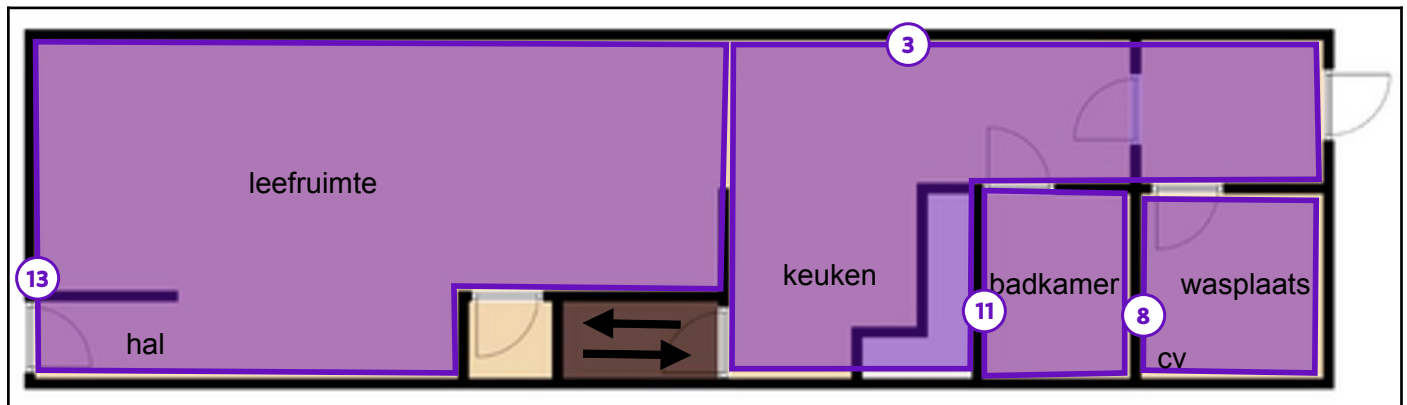
## Plan 1.6: Gelijkvloers - plafond

| Beschrijving | Type | Actie |
|---|---|---|
| 13. Plafond leefruimte - houten latten | Advies | - |

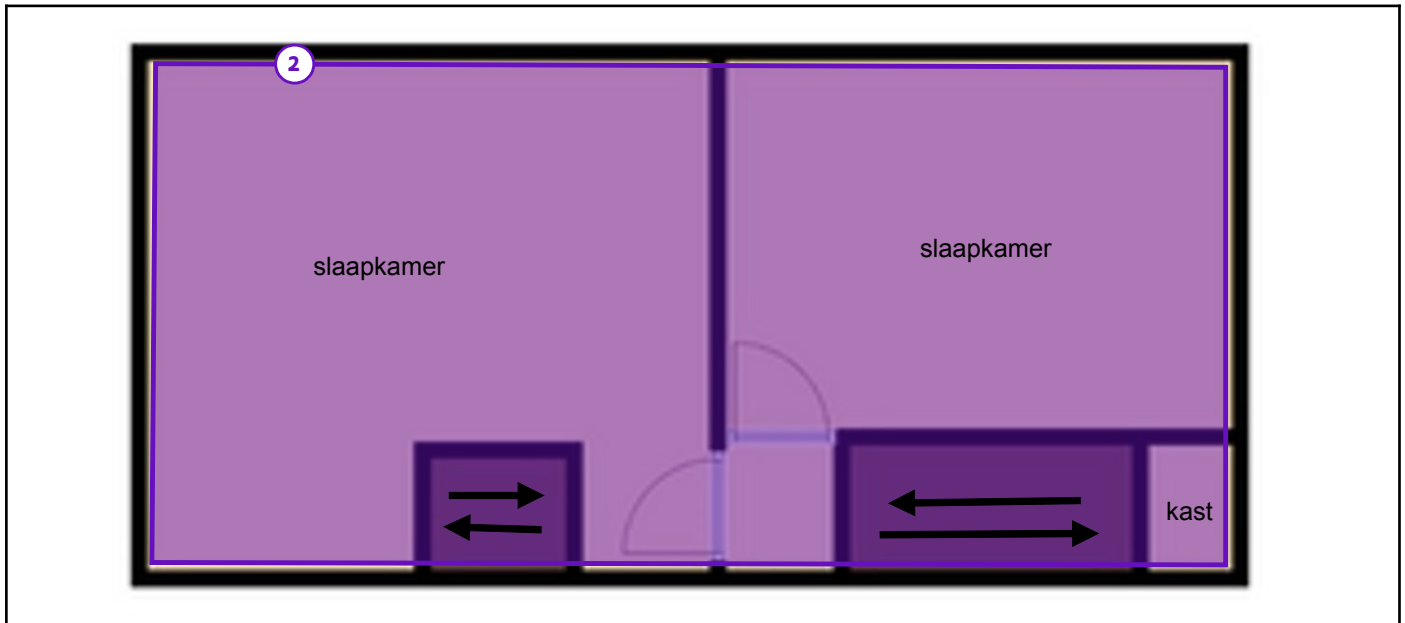
## Plan 1.7: 1ste verdieping - plafond

| Beschrijving | Type | Actie |
|---|---|---|
| 2. Plafond 1ste verdieping - gipskartonplaten (gyproc) - houten latten | Advies | - |

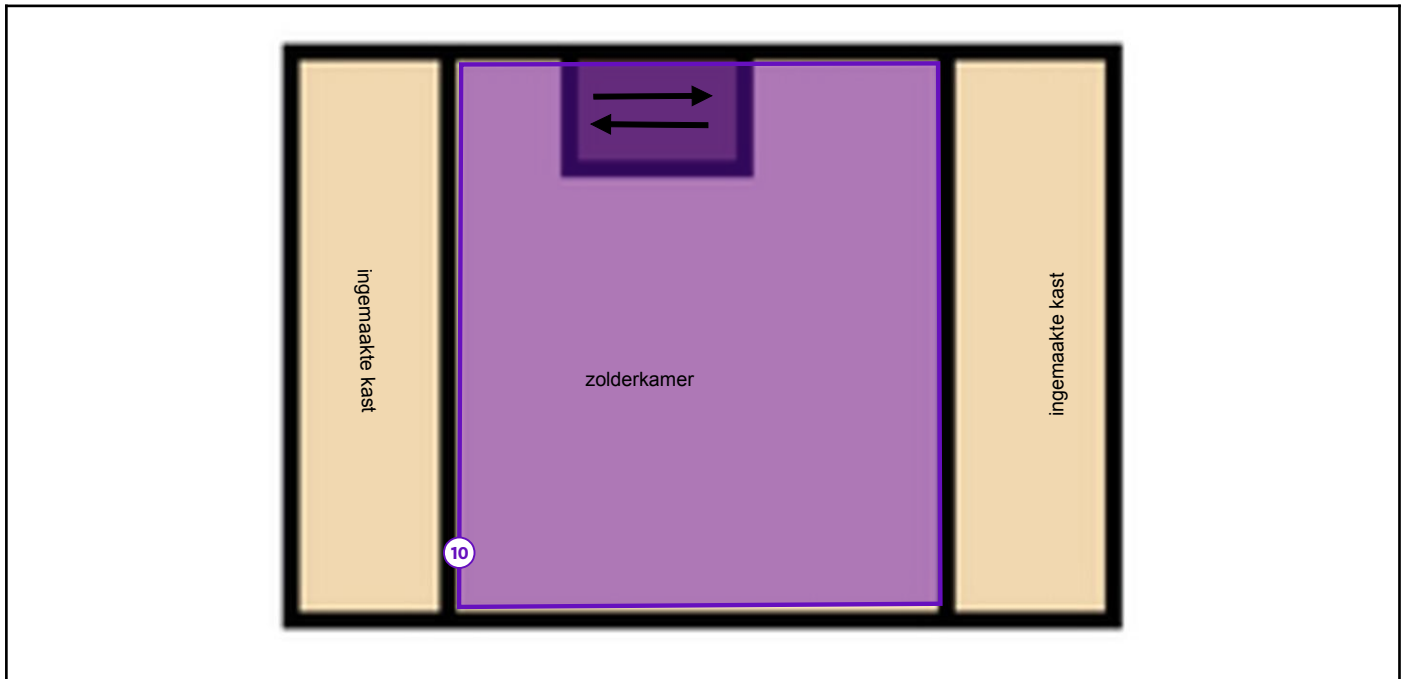
## Plan 1.8: Zolderverdieping - plafond

| Beschrijving | Type | Actie |
|---|---|---|
| 10. Zolder geïsoleerd & afgewerkt | Advies | - |
