# Asbestinventarisatattest

Moorsel-Dorp 20, 9310 Aalst  
Gemeenschappelijke delen

Attestnummer : 20251207-000098.000

## Zone 1: Hoofdgebouw

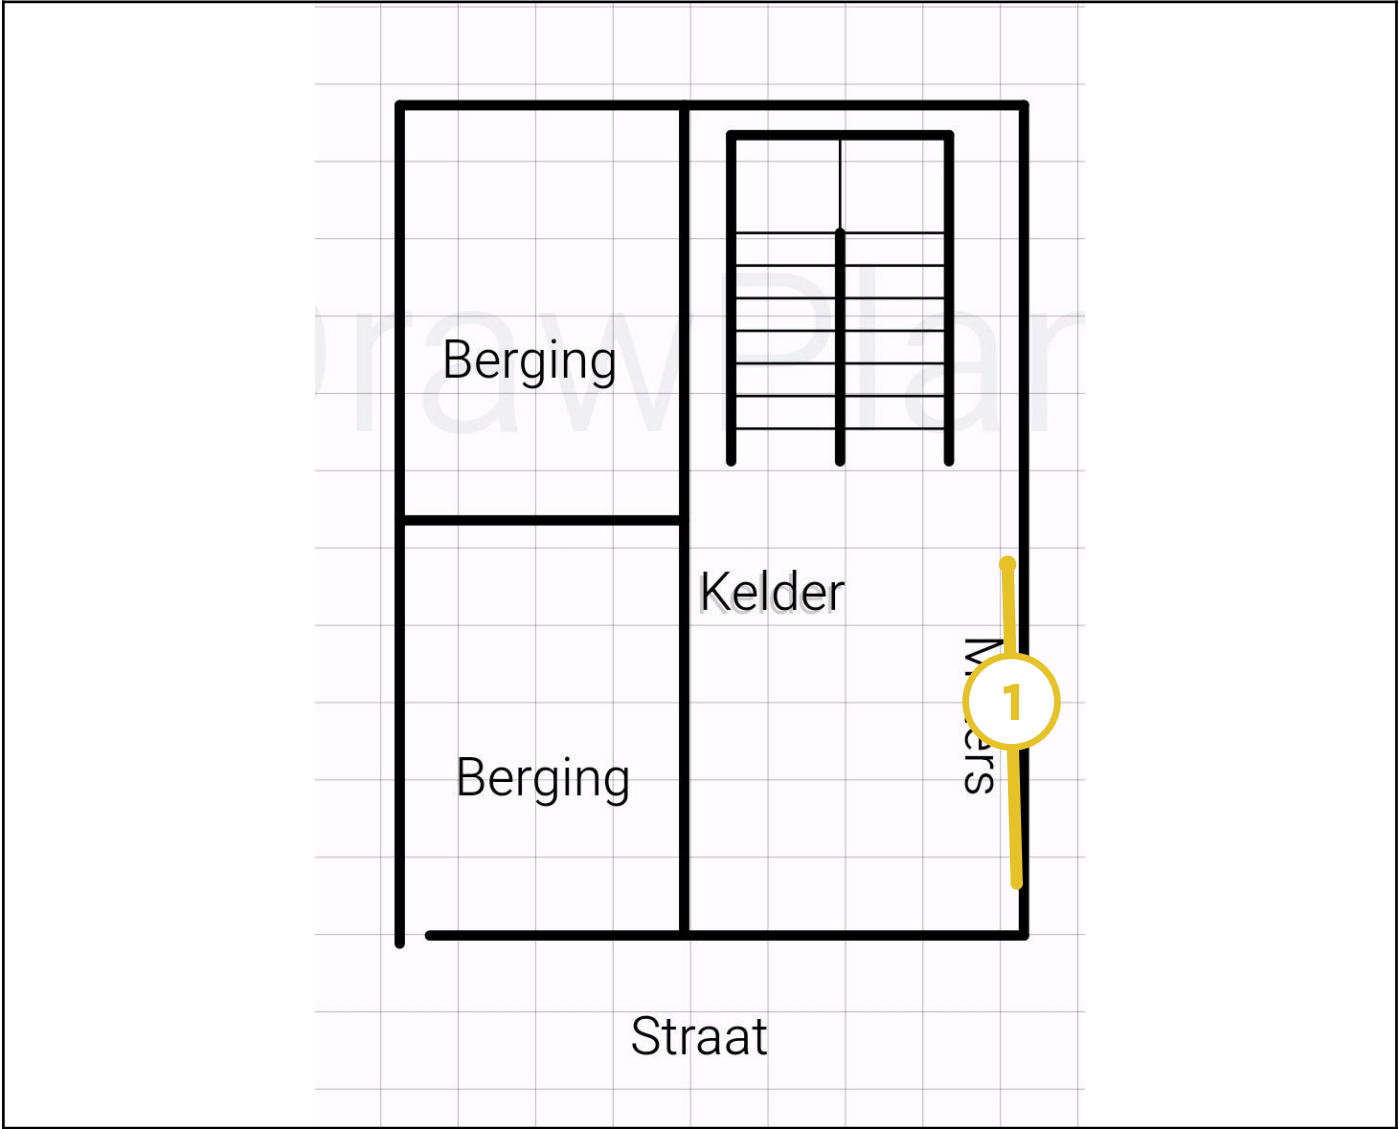
Plan 1.2: kelder

| Beschrijving | Type | Actie |
|---|---|---|
| 1. Bakeliet Tellerkast. | Asbestmateriaal | Zorgvuldig beheren |
