# Asbestinventarisatetest

Moorsel-Dorp 20, 9310 Aalst

Attestnummer : 20251203-000237.000

Uitgegeven op : 03.12.2025

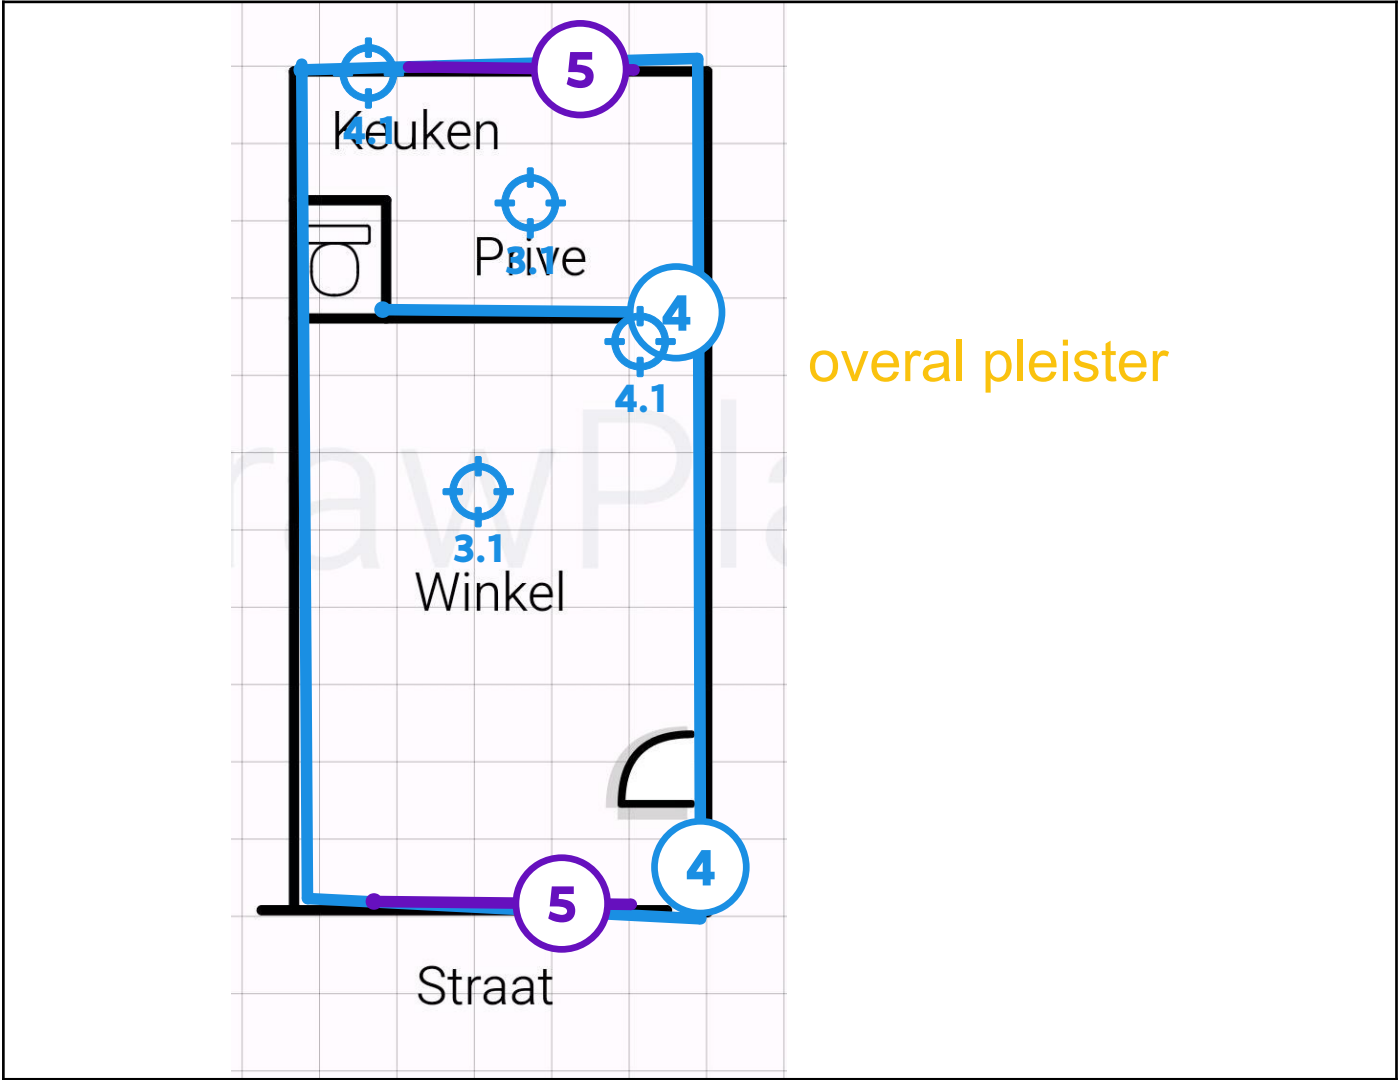
Plan 1.1: plan

| Beschrijving | Type | Actie |
|---|---|---|
| 5. Kit niet verdacht (visueel vastgesteld) | Overige ruimte of materiaal | - |
