# Asbestinventarisatetest

Moorsel-Dorp 20/4, 9310 Aalst

Attestnummer : 20251125-000352.001

**Niet-asbestveilig**

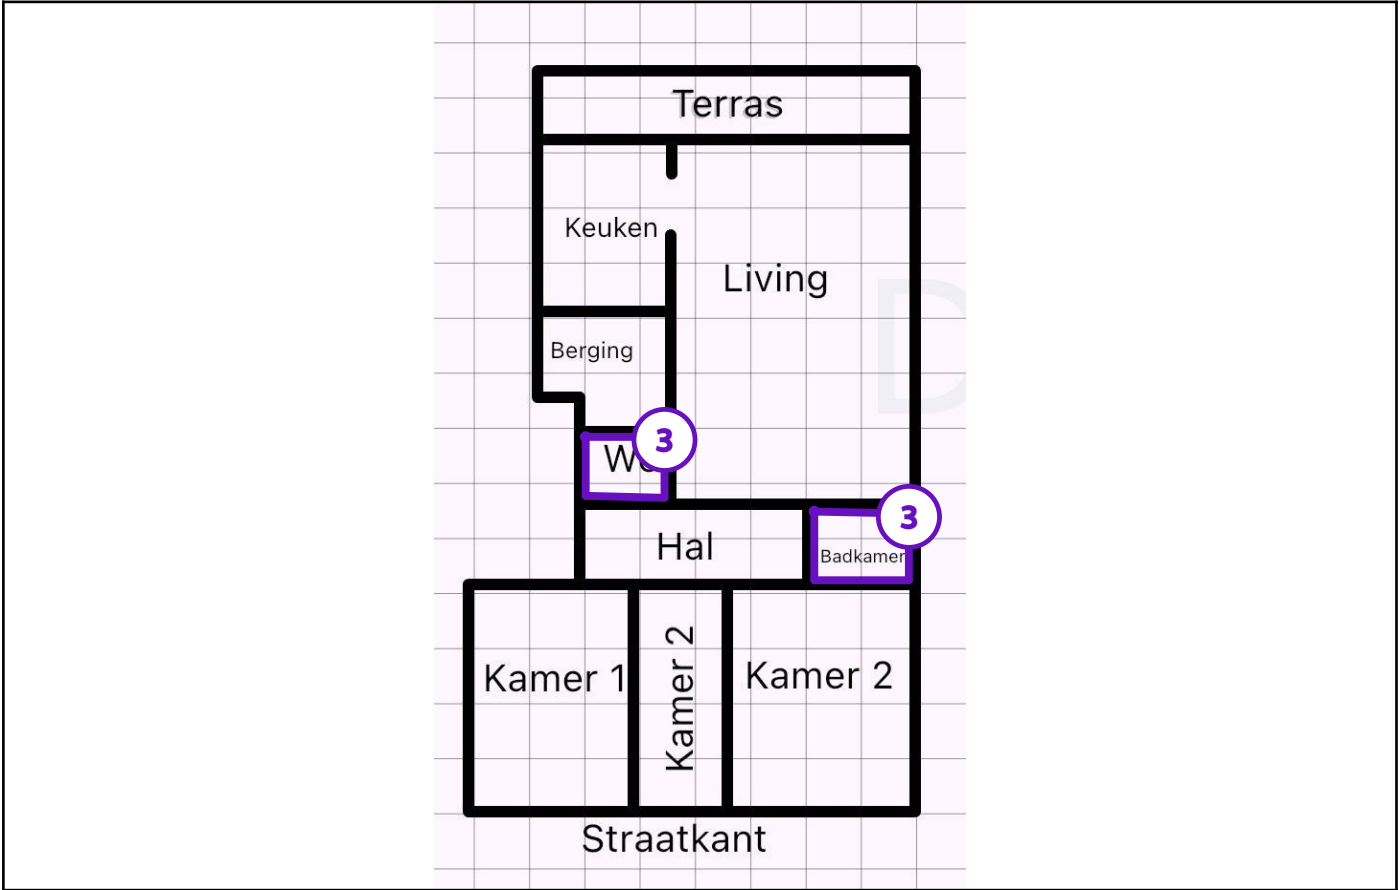
# Plan 1.4: Appartement plan +2 kopie

| Beschrijving | Type | Actie |
|---|---|---|
| 3. Tegellijn niet zichtbaar | Advies | - |

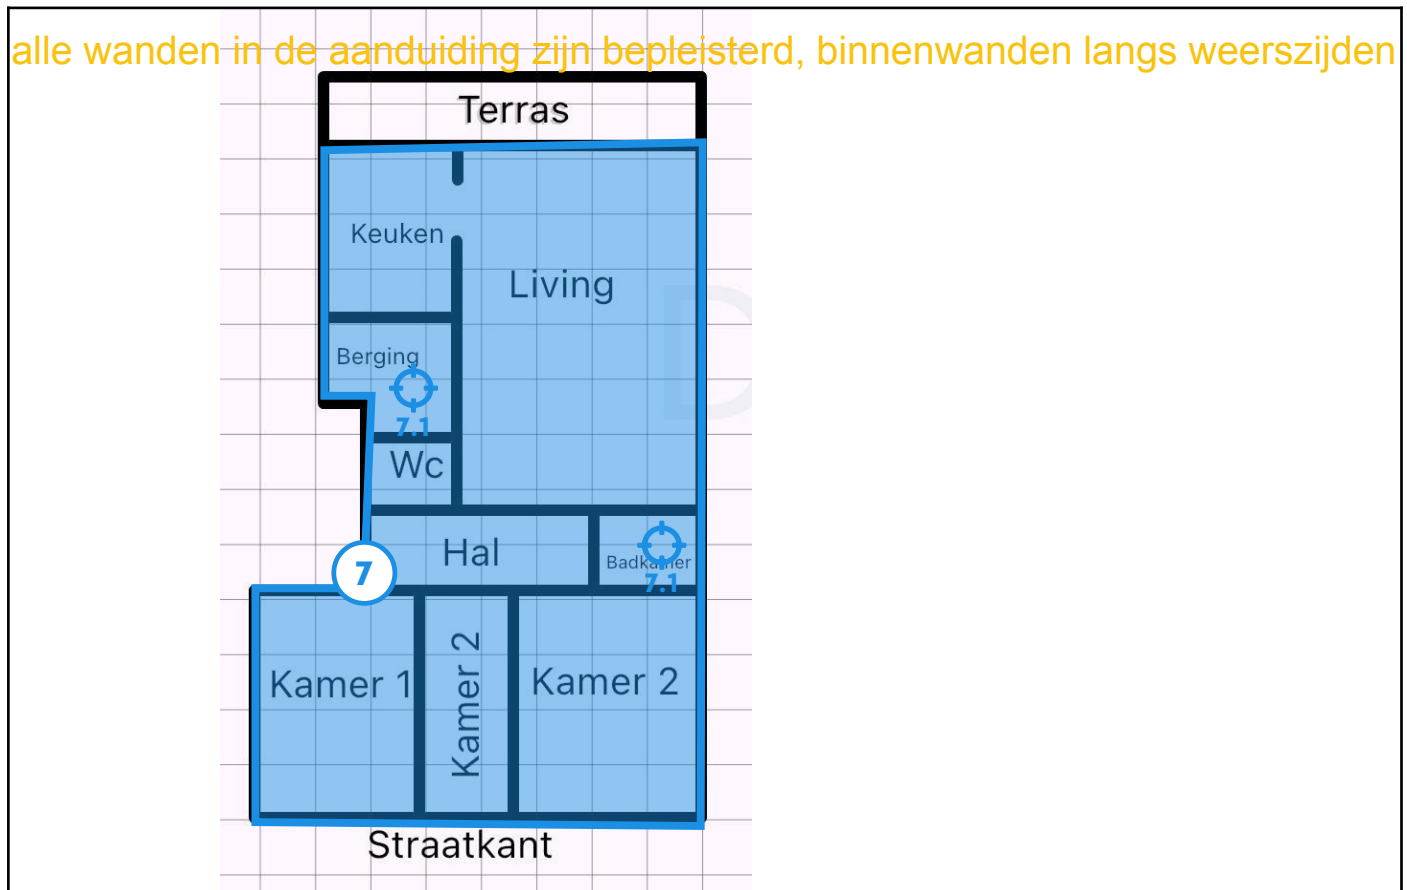
## Plan 1.7: Appartement plan +2 kopie

alle wanden in de aanduiding zijn bepleisterd, binnenwanden langs weerszijden

| Beschrijving | Type | Actie |
|---|---|---|
| 7.1 Code: 01 | Mengmonster | - |
