# Asbestinventarisatattest

Denderhoutembaan 79/5, 9400 Ninove

Attestnummer : 20260218-000500.000

Uitgegeven op : 18.02.2026

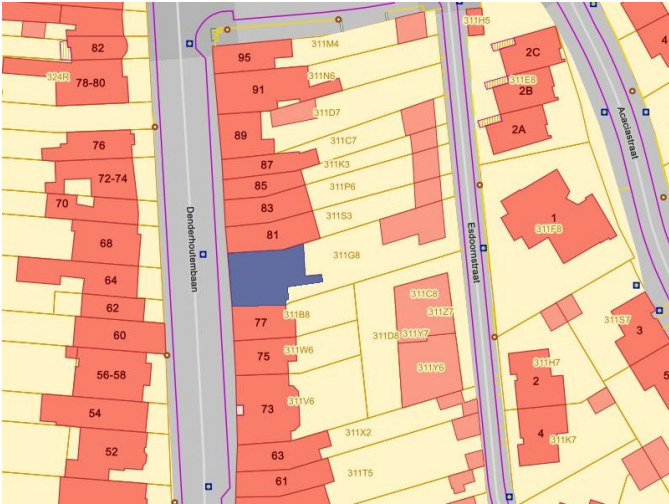
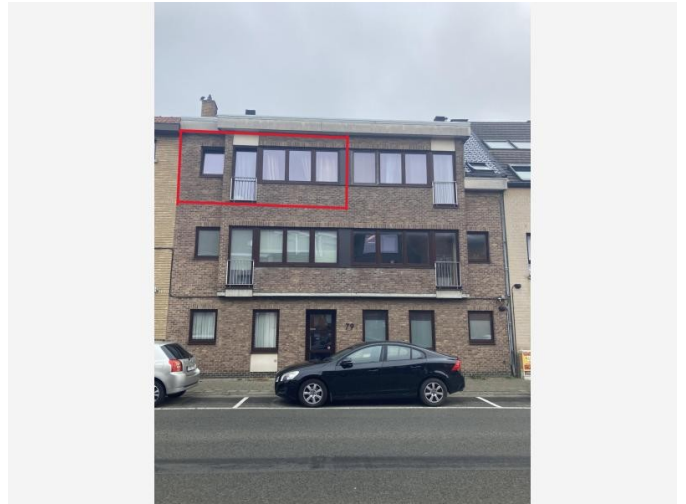
## Zone 1: Appartement

Tijdens de inspectie vastgesteld:

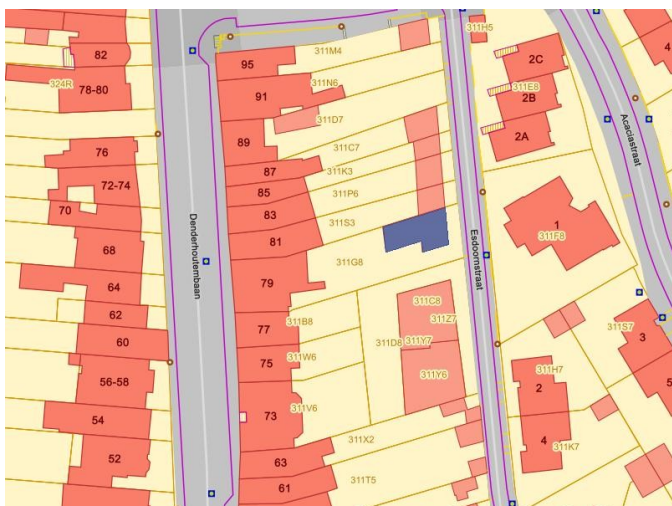
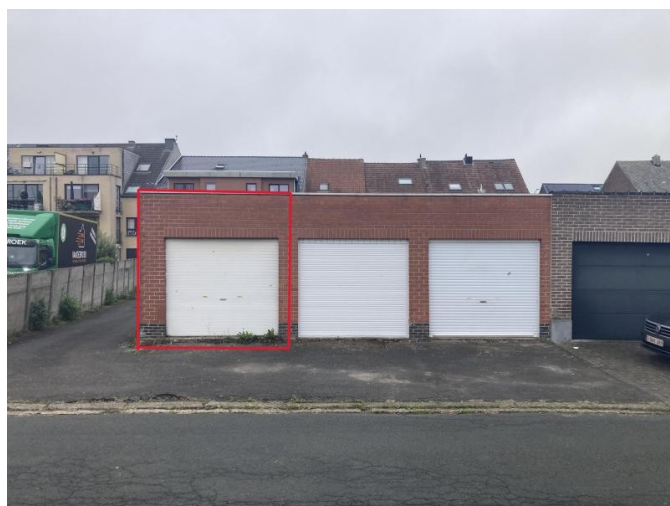
## Zone 2: Garagebox

- 0 Asbestmaterialen
- 0 Beperkingen
- 0 Uitsluitingen
- 0 Roerende goederen
- 0 Puin, steenslag, (water)bodem
- 0 Adviezen
- 2 **Geen asbest**
