# Asbestinventarisatetest

Botermelkstraat 46, 9500 Geraardsbergen

Attestnummer : 20240205-000192.000

Uitgegeven op : 05.02.2024

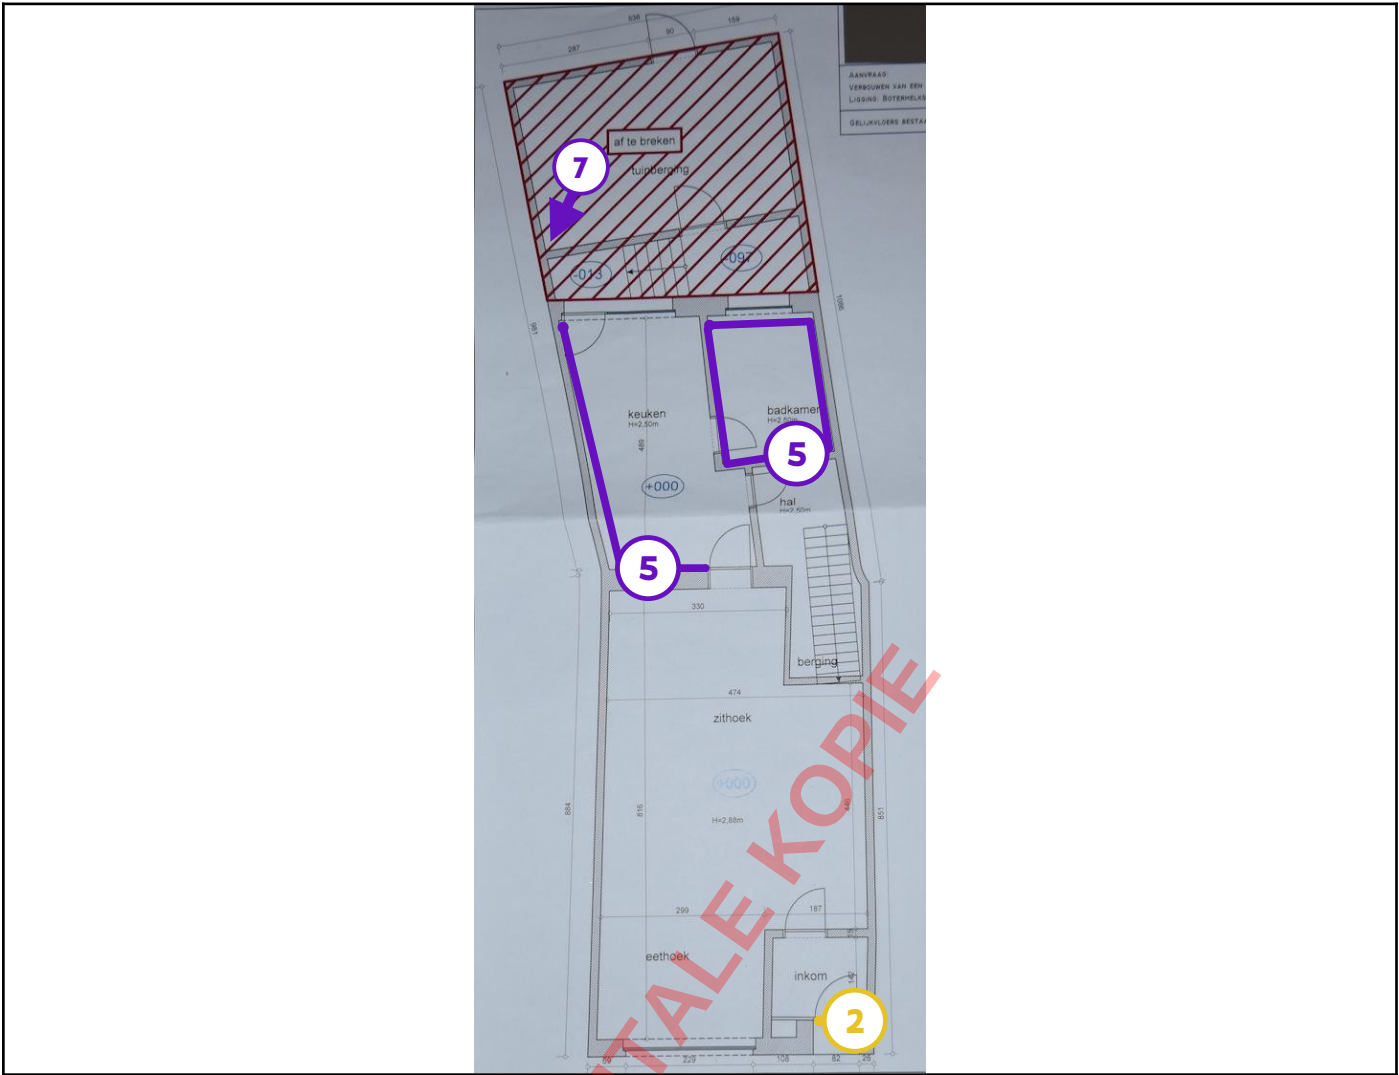
# Plan 1.3: Grondplan +0

| Beschrijving | Type | Actie |
|---|---|---|
| 7. CV ketel - CV ruimte | Advies | - |

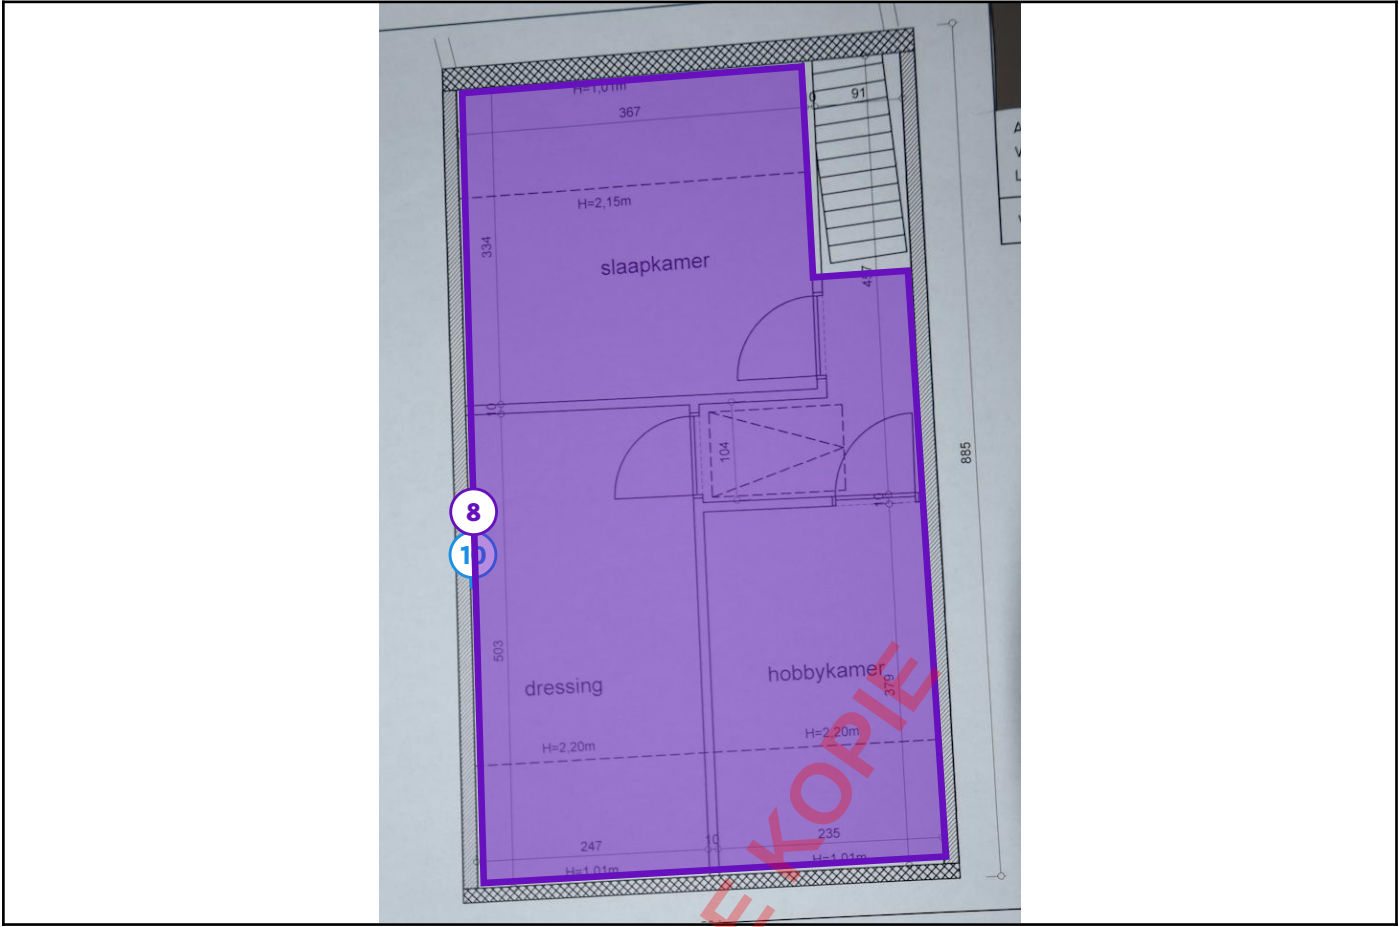
# Plan 1.4: Grondplan+1

| Beschrijving | Type | Actie |
|---|---|---|
| 10. Pleisterwerk - Muren (woning) | Geen asbest | - |

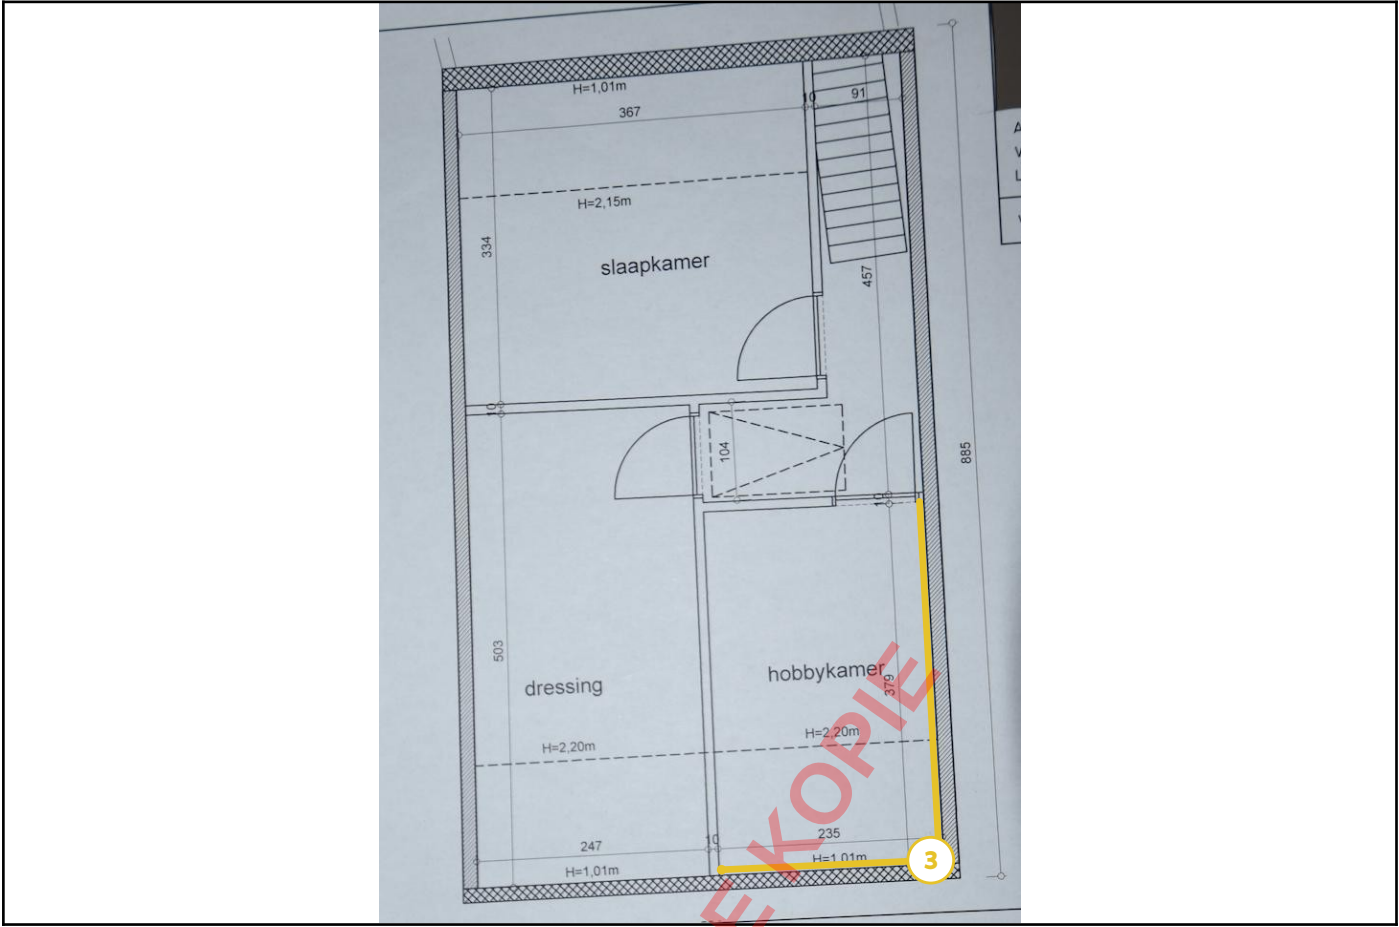
# Plan 1.6: Grondplan+1

| Beschrijving | Type | Actie |
|---|---|---|
| 3. Wandpanelen - Slaapkamer | Asbestmateriaal | Zorgvuldig beheren |
