# Asbestinventarisatetest

Olmenlaan 6, 1750 Lennik

Attestnummer : **20250917-000264.000**

Uitgegeven op : **17.09.2025**

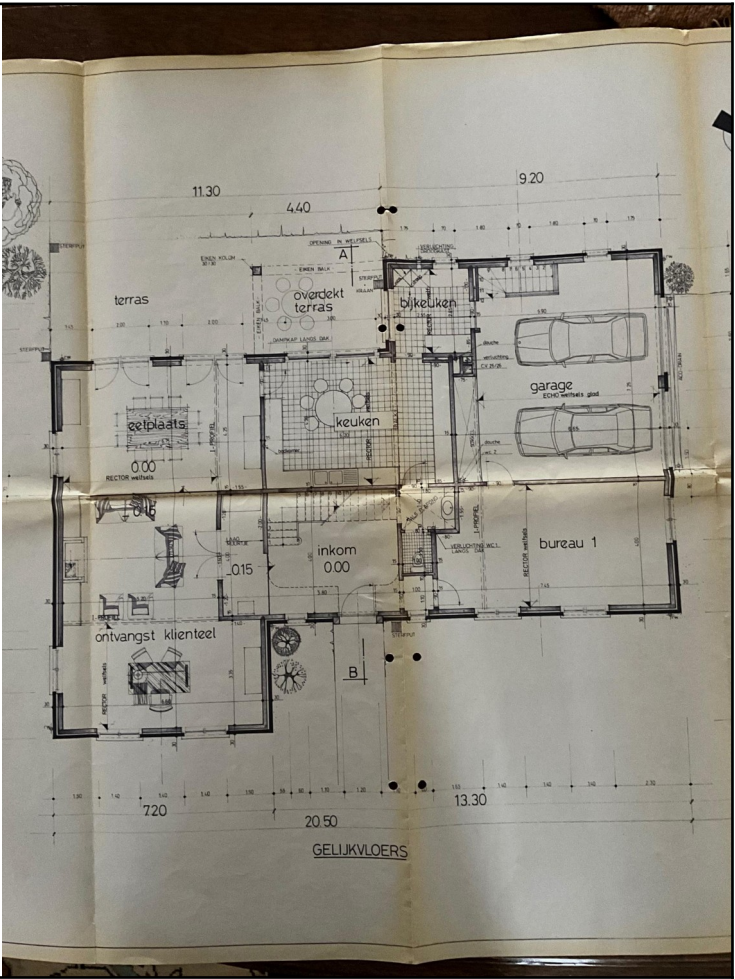
# Plan 1.1: Glv

Muren bepleisterd excl garage.

| Beschrijving | Type | Actie |
|---|---|---|
| 8. Muurpleister | Geen asbest | - |

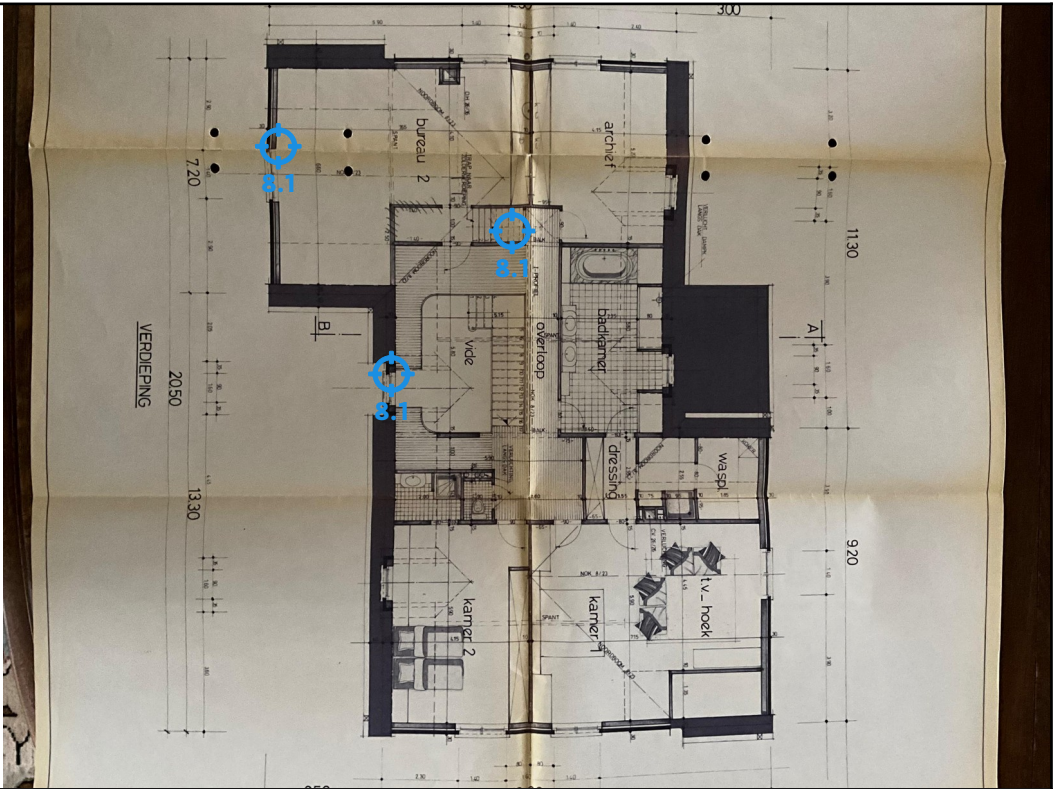
# Plan 1.5: Vd1 kopie

Muren bepleisterd.

| 9.1 Code: 02 | Mengmonster | - |

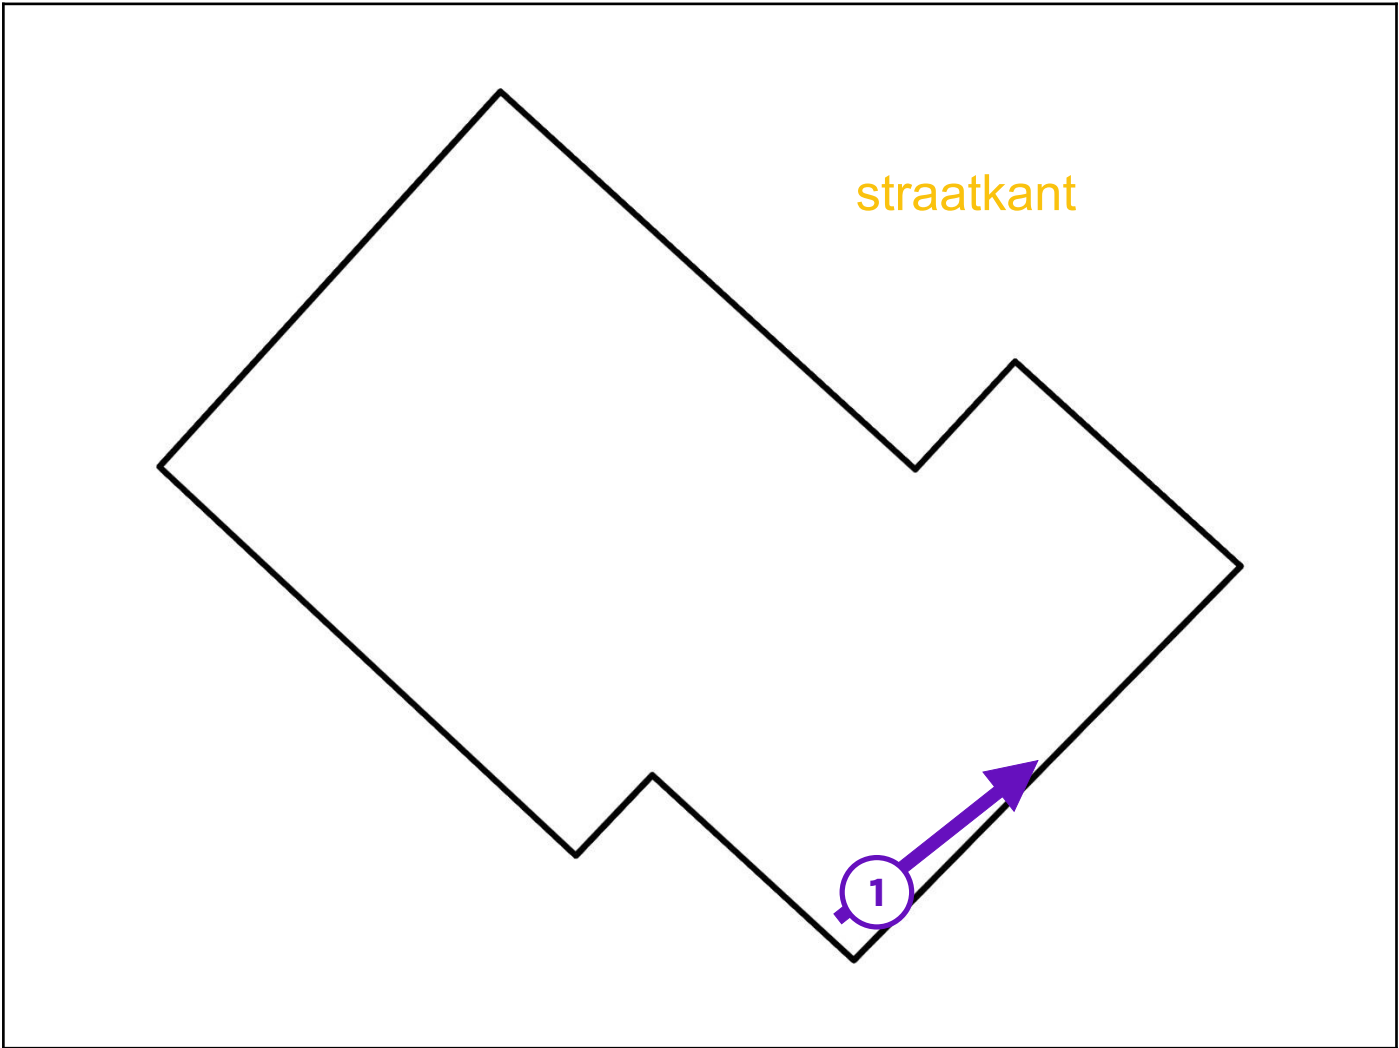
# Plan 1.7: Hoofdgebouw plan

| Beschrijving | Type | Actie |
|---|---|---|
| 1. Schouw op het dak (beperkingsfiche) | Beperking | - |
