# Asbestinventarisatetest

Hagewindestraat 24A, 9940 Evergem

Attestnummer : **20260123-000068.000**

Uitgegeven op : **23.01.2026**

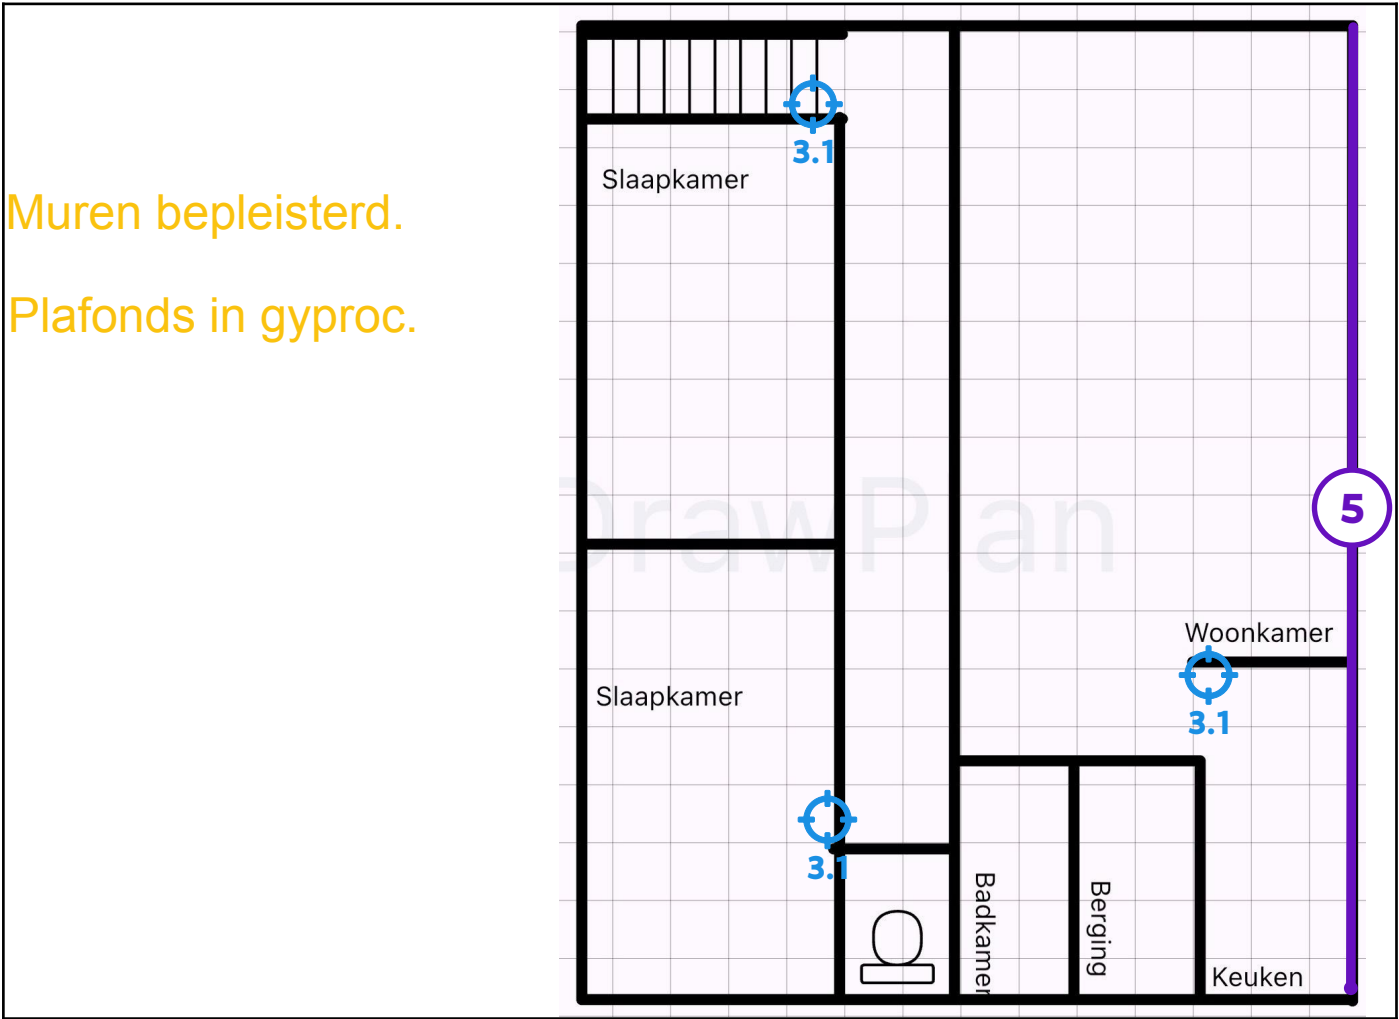
Plan 1.1: Vd1

Muren bepleisterd.  
Plafonds in gyproc.

| Beschrijving | Type | Actie |
|---|---|---|
| 5. Kit niet verdacht (visueel vastgesteld) | Overige ruimte of materiaal | - |

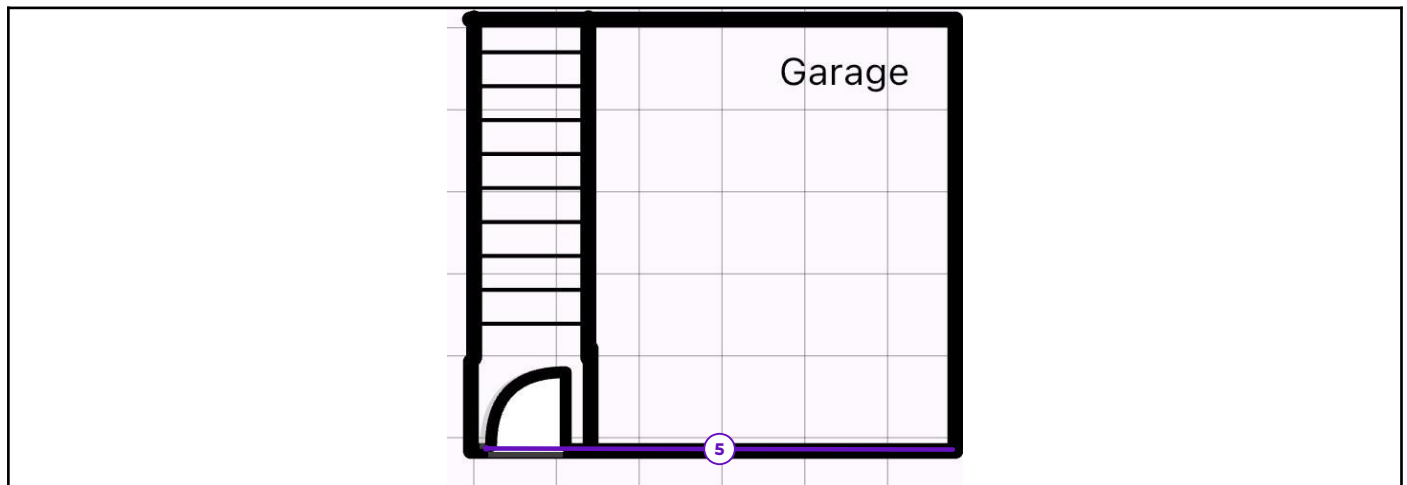
## Plan 1.2: Garage

| Beschrijving | Type | Actie |
|---|---|---|
| 5. Kit niet verdacht (visueel vastgesteld) | Overige ruimte of materiaal | - |

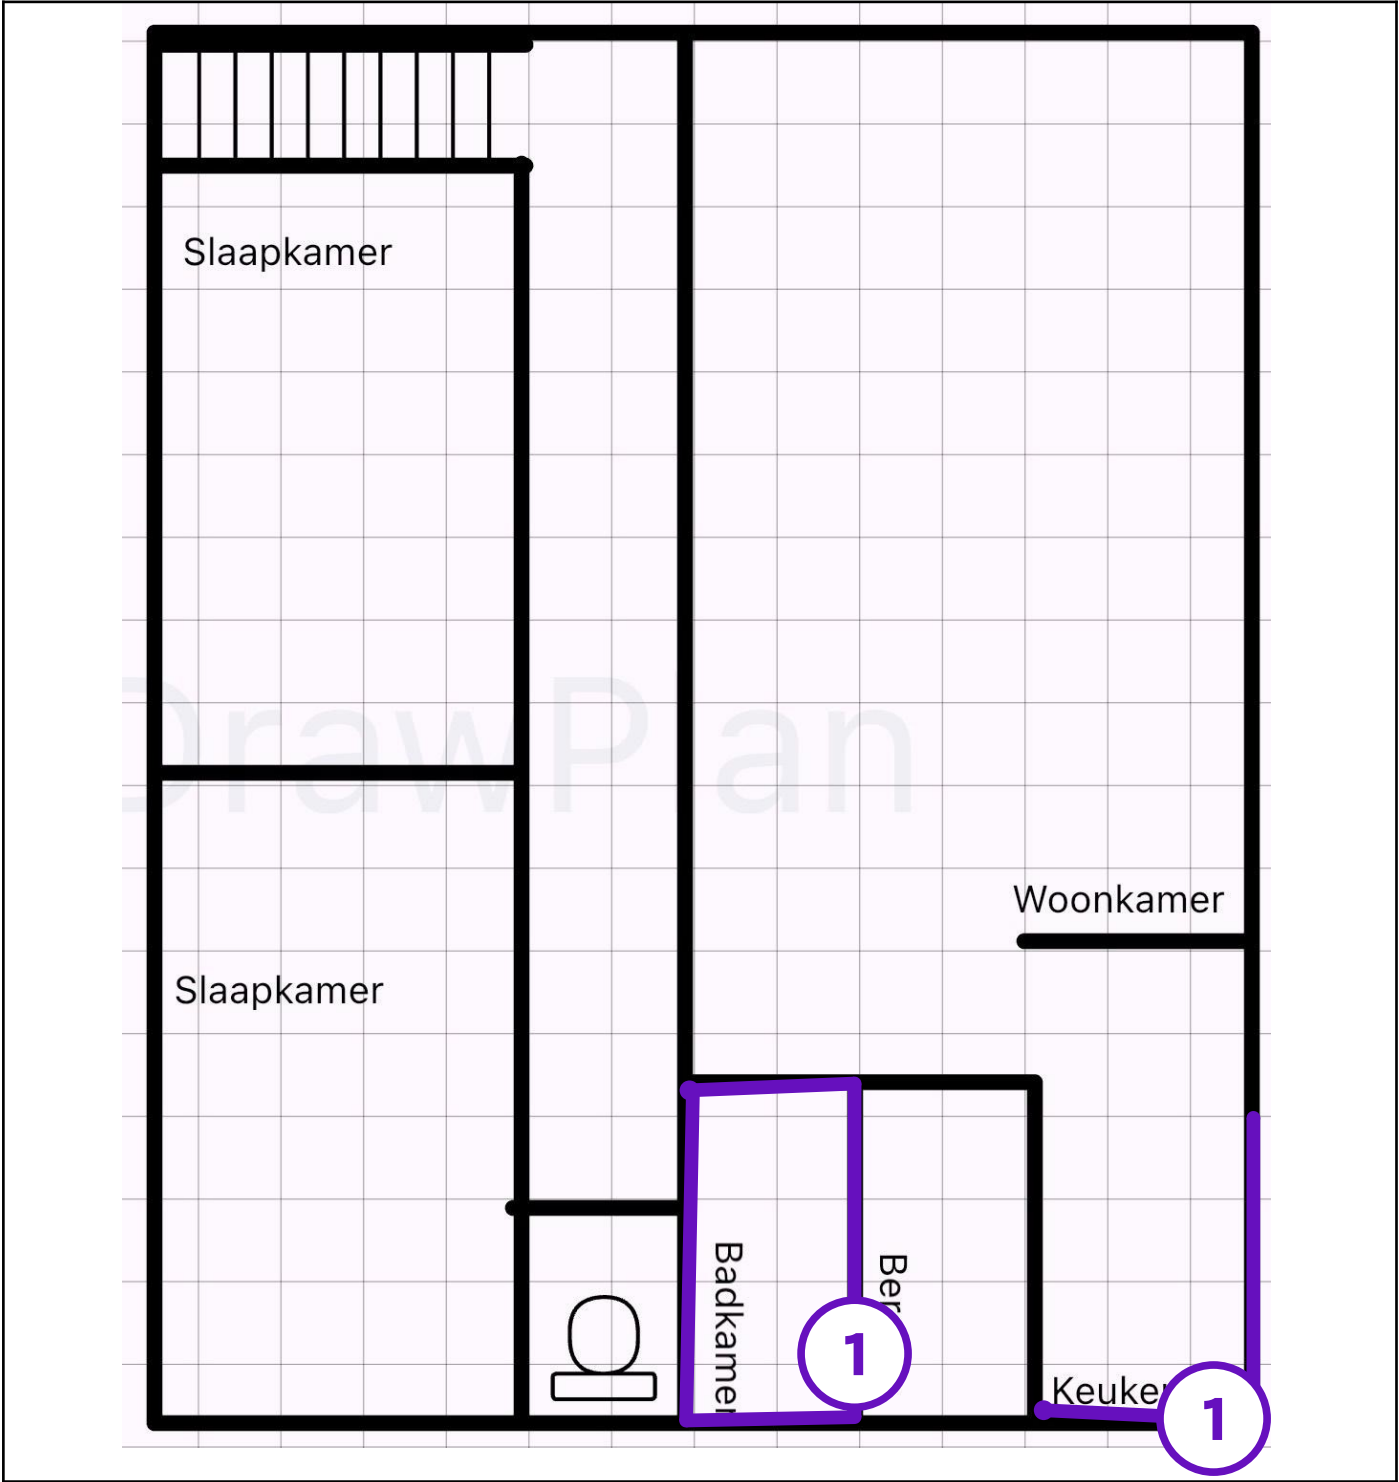
Plan 1.3: Vd1

| Beschrijving | Type | Actie |
|---|---|---|
| 1. Tegellijm niet zichtbaar | Advies | - |
