# Asbestinventarisatetest

41026A0268/00F000

Attestnummer : 20260209-000362.000

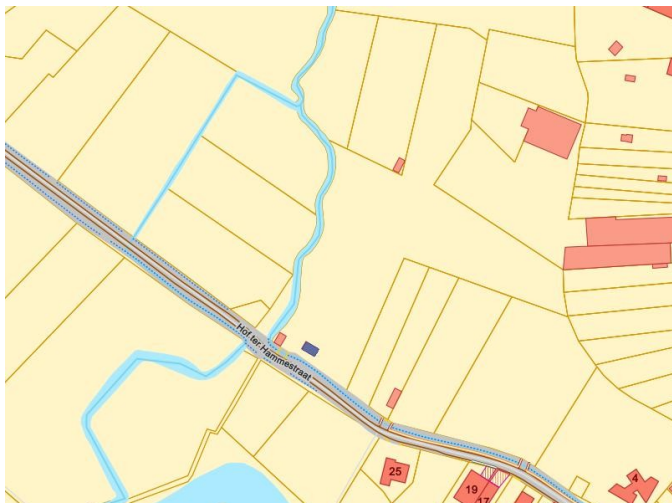
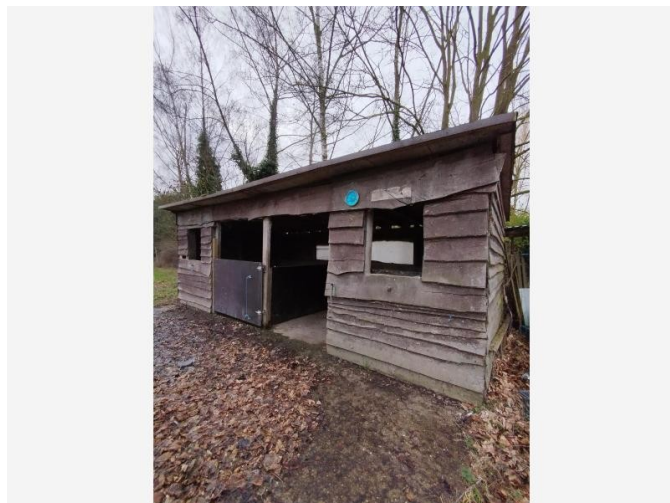
## Zone 1: Bijgebouw

Tijdens de inspectie vastgesteld:

- 0 Asbestmaterialen
- 0 Beperkingen
- 0 Uitsluitingen
- 0 Roerende goederen
- 0 Puin, steenslag, (water)bodem
- 0 Adviezen
- 1 **Geen asbest**

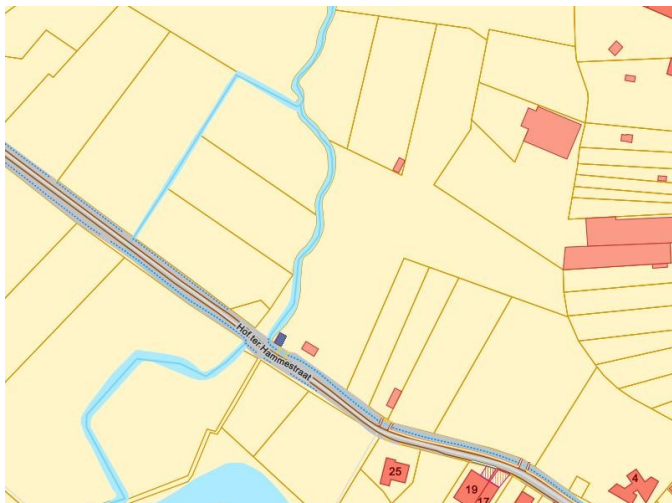
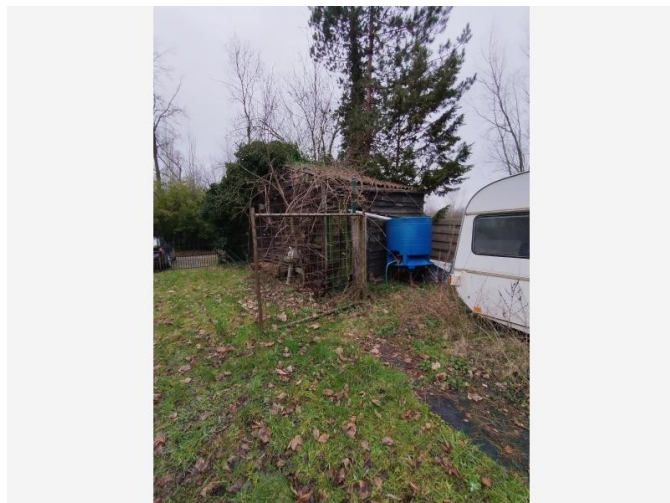
## Zone 2: Bijgebouw

Tijdens de inspectie vastgesteld:

**1 Asbestmateriaal**

| Beschrijving | Type | Actie |
|---|---|---|
| 3. slib in de dakgoot van asbestcementen dak | Advies | - |

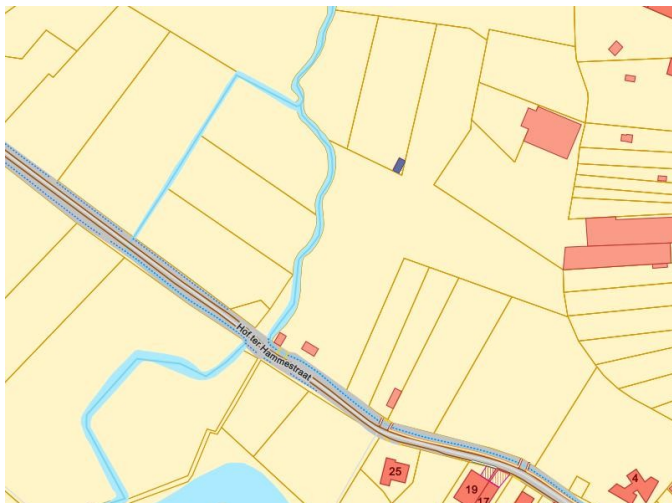
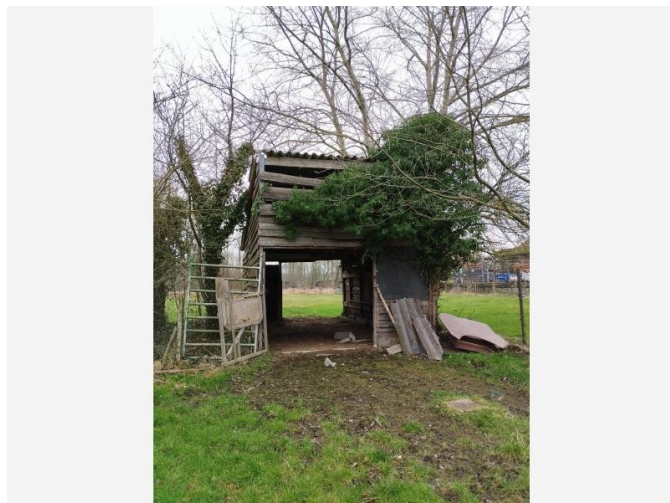
## Zone 3: Bijgebouw

Tijdens de inspectie vastgesteld:

### 1 Asbestmateriaal
