Verslag huishoudelijke elektrische installatie op laagspanning en zeer lage spanning

Referentie: **013-20260917-02**	Datum controle: **17/09/2026**
Keurder: **013**

Eigenaar:	**Verzele Dieter**	EAN-code:	**541448820066109158**
Adres installatie:	**Gentstraat 54, 9800 - Deinze**	Nummer teller(s):	**1sag3100627438**
		Distributienetbeheerder installatie:	**Fluvius**

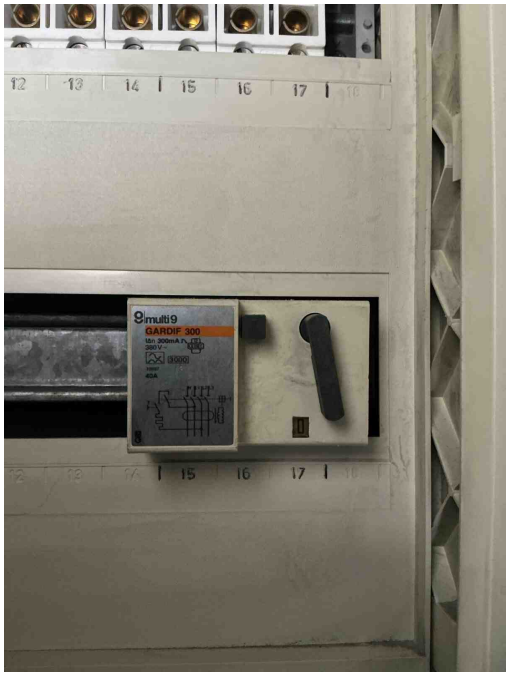
B30 - De houder van de beveiliging in een huishoudelijke ruimte is niet voorzien van aangepaste kalibreerelementen (Boek1: 5.3.5.5).

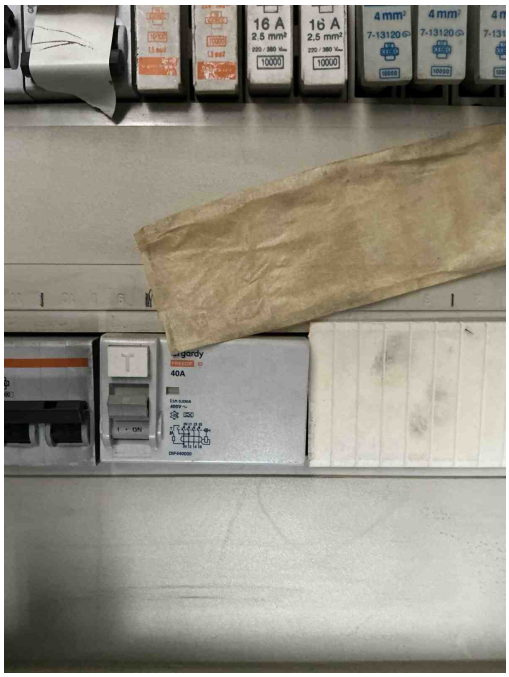
D24 - De differentieelstroombeschermingsinrichtingen die worden geplaatst in huishoudelijke installaties dienen tenminste van het type A te zijn (Boek 1: 5.3.5.3).

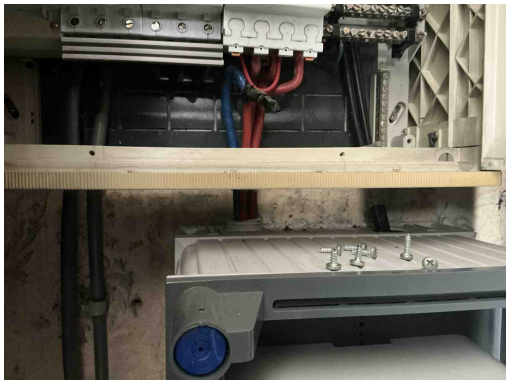
B15 - De (bijkomende) differentieelstroominrichting(en) kan/kunnen overbelast worden door de toegenomen stroom in de installatie (Boek 1: 4.4.1.1).
Opmerking: Oa de nominale stroom van de distributienetbeheerder bedraagt 50A.

B34 - Het kabeltype van de meterbord verbinding aan de oorsprong van de installatie beantwoord niet aan de minimale vereisten vastgelegd door de distributienet beheerder. (Boek1: 1.5 + SYNERGRID C1/107)

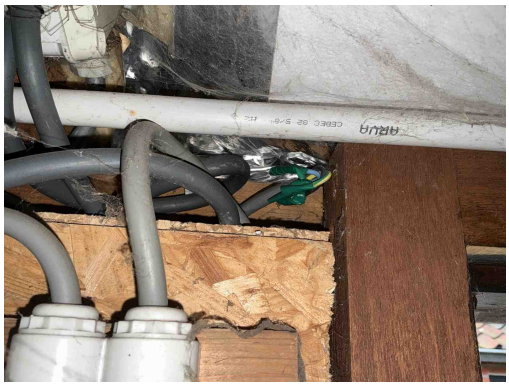
C21 - Het gebruik van geleiders van het type VOB, zonder bijkomende afscherming is niet toegestaan (Boek 1: 5.2.9.6).

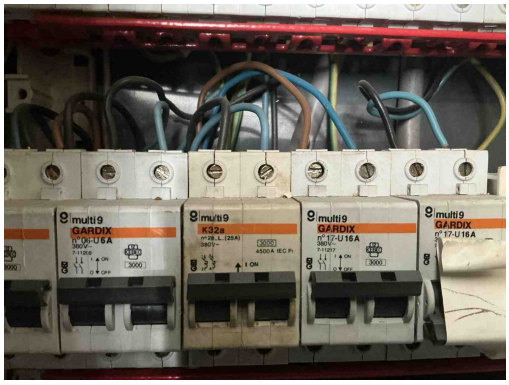
T02 - Gevaar voor rechtstreekse aanraking: genaakbare delen onder spanning (Boek 1: 4.2.2).
Opmerking: Oa tuinhuis

C04 - De waarde van de beveiliging tegen overbelasting is niet in overeenstemming met de leiding of verbruiker stroomafwaarts (Boek 1: 4.4.1.1).
Opmerking: Oa de minimale sectie voor een automaat van 25a is 4mm.

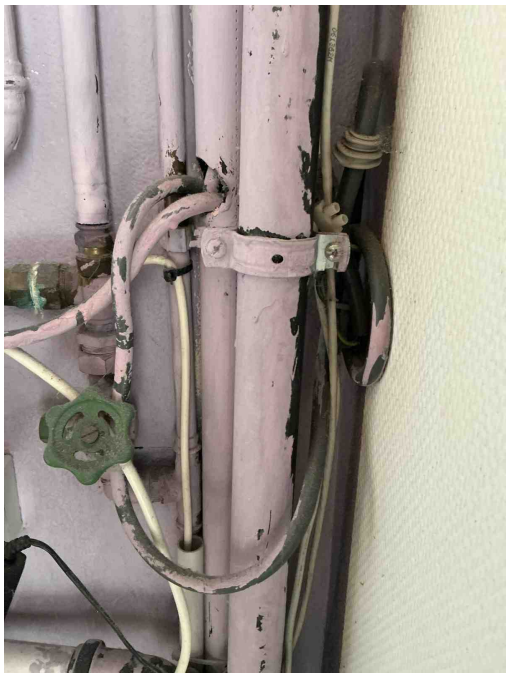
T21 - Het elektrisch materieel is niet geplaats volgens de voorschriften van de fabrikant/ regels van goed vakmanschap . (Boek 1: 1.4.1.3)
Opmerking: Oa ophanging verdeelbord niet afgedekt

C35 - Er zijn doorverbindingen gemaakt met lusterklemmen; er kon niet aangetoond worden dat deze klemmen geschikt zijn voor de aanwezige spanning, stroom en draadsectie en dat ze “CE” zijn (Boek 1: 1.4.2.1.).
Opmerking: Oa badkamer

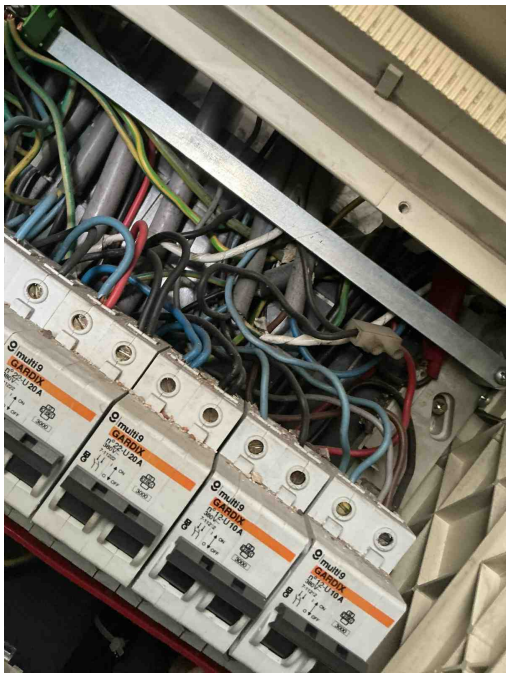
C24 - De afstand tussen de elektrische leiding(en) en niet elektrische leiding(en) is onvoldoende (Boek 1: 5.2.8).
Opmerking: Oa badkamer

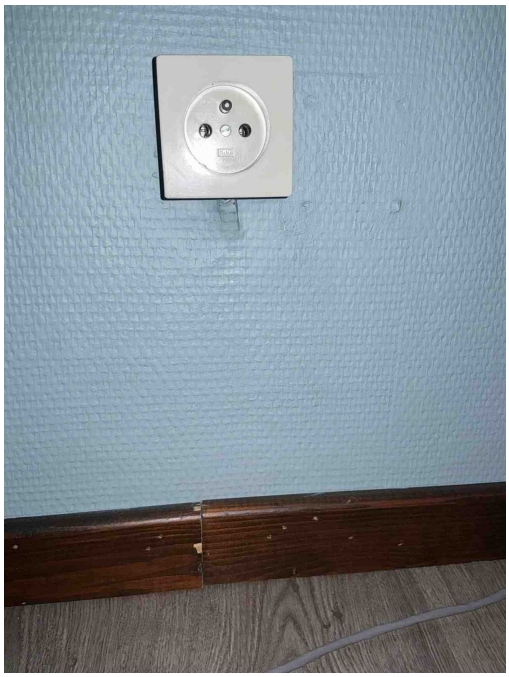
C35 - Er zijn doorverbindingen gemaakt met lusterklemmen; er kon niet aangetoond worden dat deze klemmen geschikt zijn voor de aanwezige spanning, stroom en draadsectie en dat ze “CE” zijn (Boek 1: 1.4.2.1.).
Opmerking: Oa badkamer
