## Rapport d'installation électrique domestique à basse tension et à très basse tension

| Référence: <b>014-20260911-03</b> | Date du contrôle: <b>11/09/2026</b> |

| Adresse d'installation: | <b>Weeshuisstraat 25 bus 2de verdiep,<br/>1070 - Anderlecht</b> | Numéro compteur(s): | <b>Inconnu</b> |

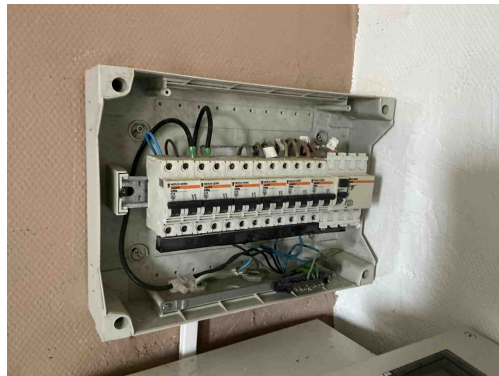
**C35** - Des connexions sont réalisées au moyen de bornes de type « domino » sans preuve de leur conformité aux exigences de tension, de courant, de section et de marquage CE. (Livre 1 : 1.4.2.1)

*Remarque: Oa tableau 1*

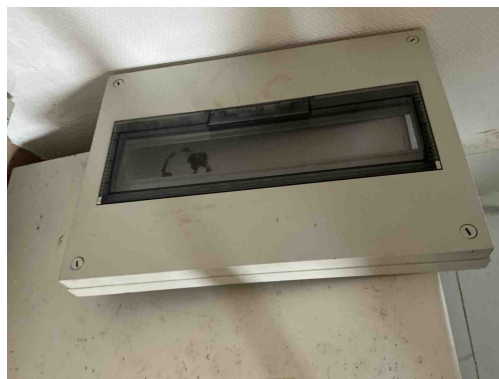
**B17** - La tension d'alimentation n'est pas indiquée sur chaque tableau. (Livre 1 : 3.1.3.3)

*Remarque: Oa tableau 1*

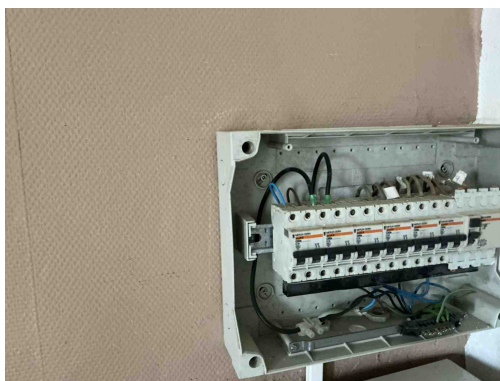
**T21** - Le matériel électrique n'est pas installé conformément aux prescriptions du fabricant ou aux règles de l'art. (Livre 1 : 1.4.1.3)

*Remarque: Vise de suspension*

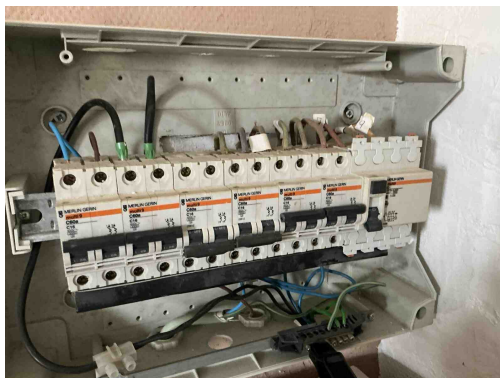
**I01** - La valeur de la résistance d'isolement par circuit est inférieure à 0,50 M $\Omega$  (1000  $\times$  Utest). (Livre 1 : 6.4.5.1)

*Remarque: 3e disjoncteur en partant de la droite*

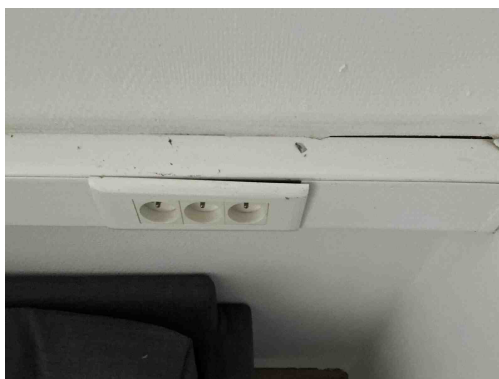
**T10** - Certaines prises de courant et/ou interrupteurs ne sont pas fixés correctement. (Livre 1 : 1.4.1.3)  
*Remarque: Oa living*

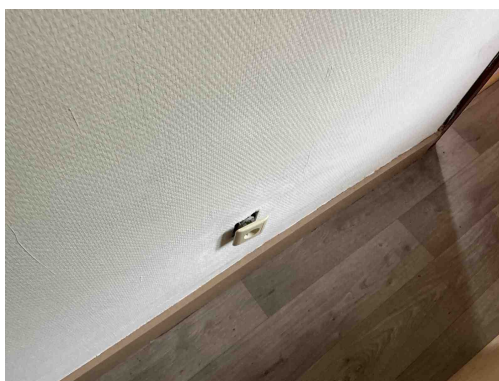
**T10** - Certaines prises de courant et/ou interrupteurs ne sont pas fixés correctement. (Livre 1 : 1.4.1.3)  
*Remarque: Oa living*

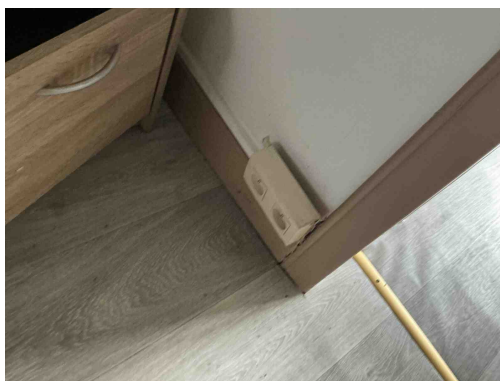
**T10** - Certaines prises de courant et/ou interrupteurs ne sont pas fixés correctement. (Livre 1 : 1.4.1.3)  
*Remarque: Oa living*

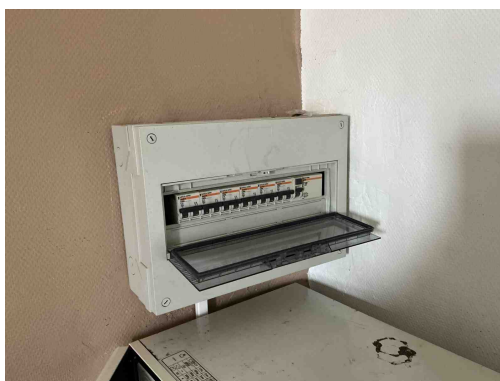
Le tableau de répartition électrique ne dispose pas du degré de protection minimal IPXX-B dans un espace ordinaire (Livre 1: 4.2.2.3).
