# Asbestinventarisatetest

Krepelstraat 35, 9400 Ninove

Attestnummer : 20251201-000318.000

Uitgegeven op : 01.12.2025

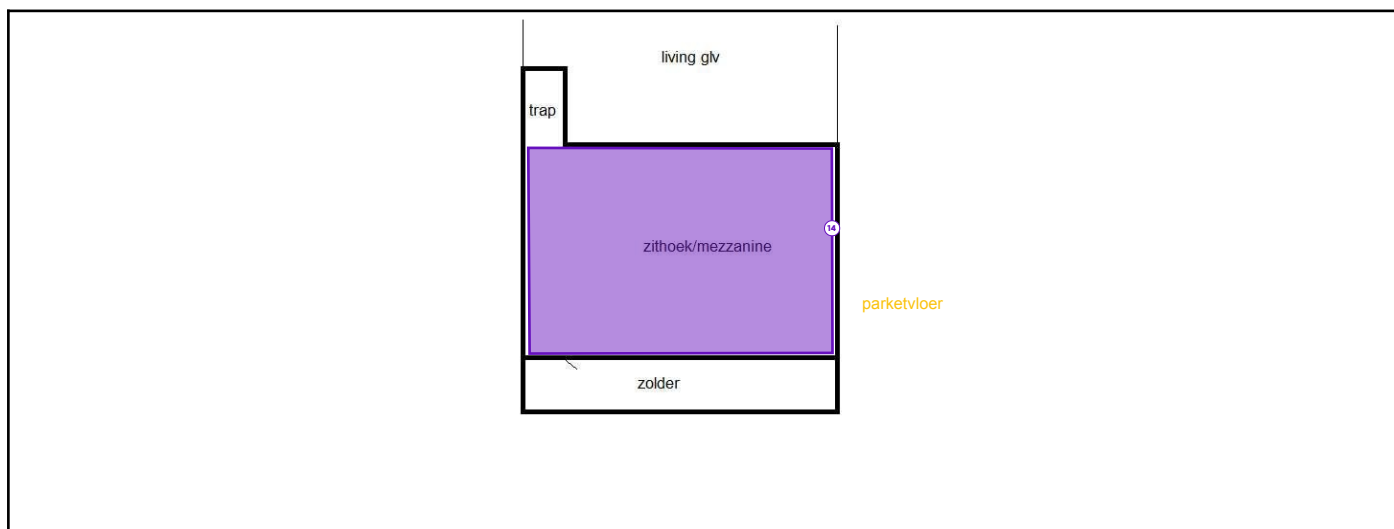
## Plan 1.3: Schets V+1

| Beschrijving | Type | Actie |
|---|---|---|
| 14. Lijm voor parketvloer | Advies | - |

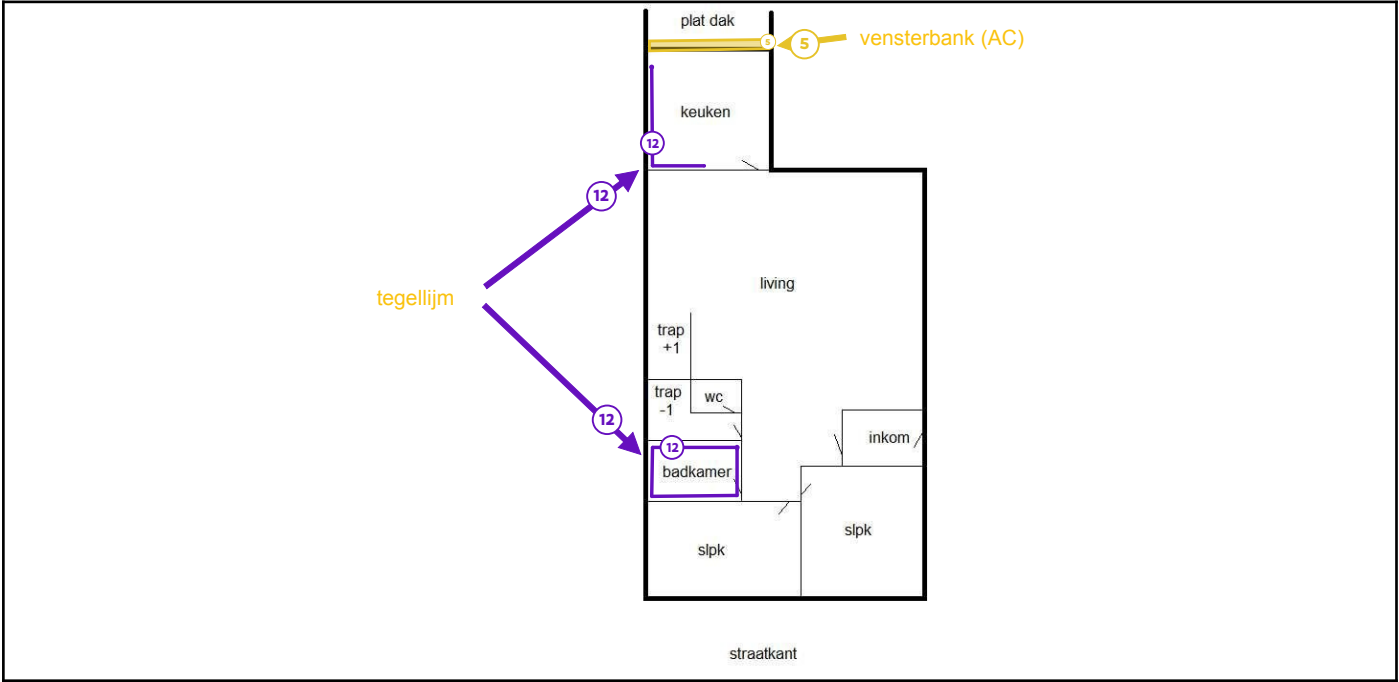
# Plan 1.9: Schets glv

| Beschrijving | Type | Actie |
|---|---|---|
| 12. Tegellijm niet zichtbaar | Advies | - |

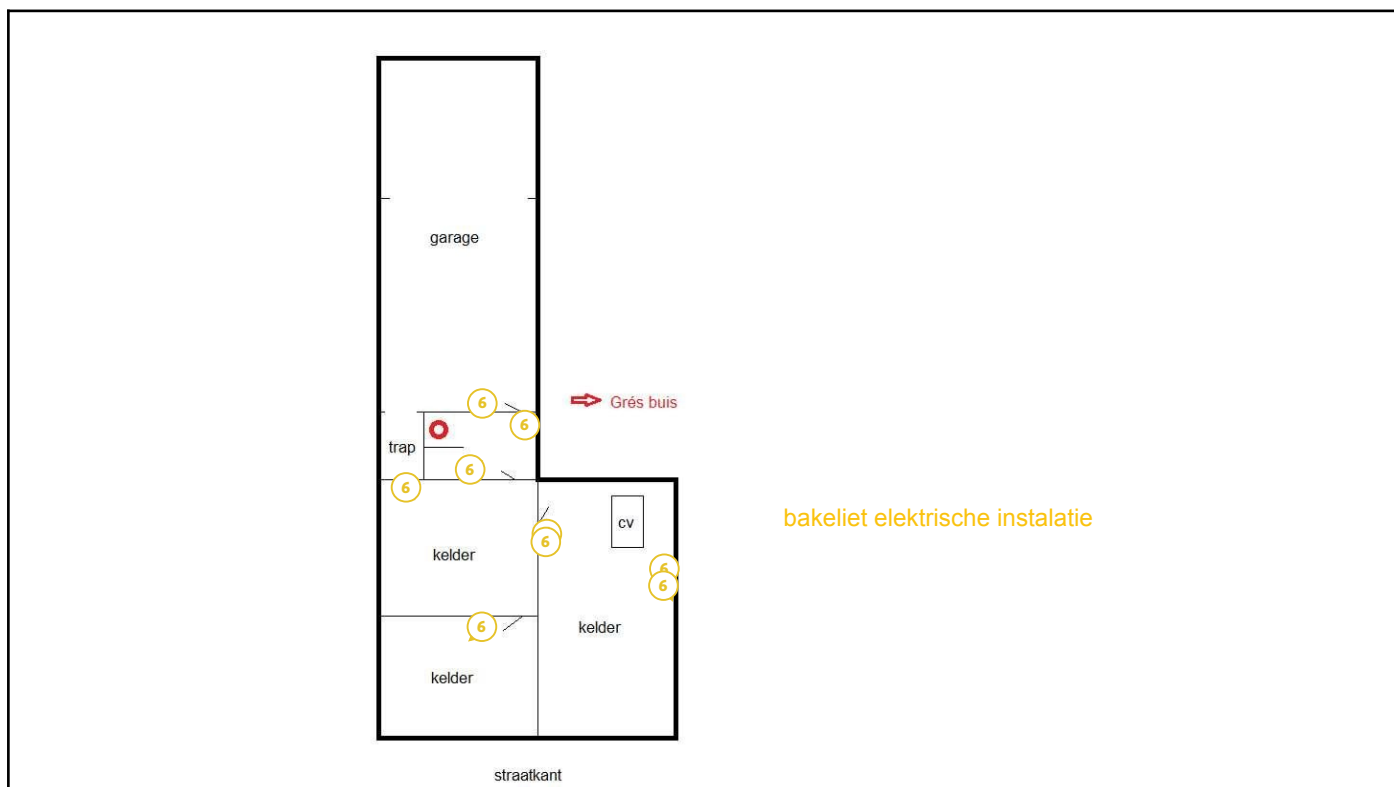
## Plan 1.10: Schets V-1

| Beschrijving | Type | Actie |
|---|---|---|
| 6. Bakeliet toep.(schakelaars, stopcontacten en verdeelkasten) | Asbestmateriaal | Zorgvuldig beheren |

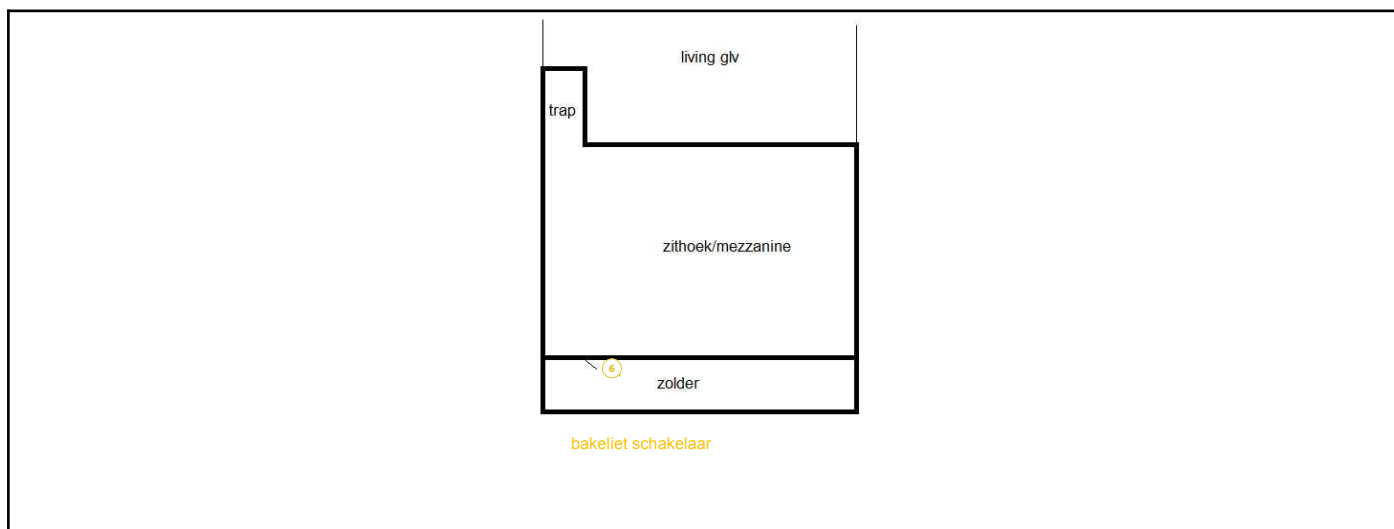
## Plan 1.11: Schets V+1

| Beschrijving | Type | Actie |
|---|---|---|
| 6. Bakeliet toep.(schakelaars, stopcontacten en verdeelkasten) | Asbestmateriaal | Zorgvuldig beheren |

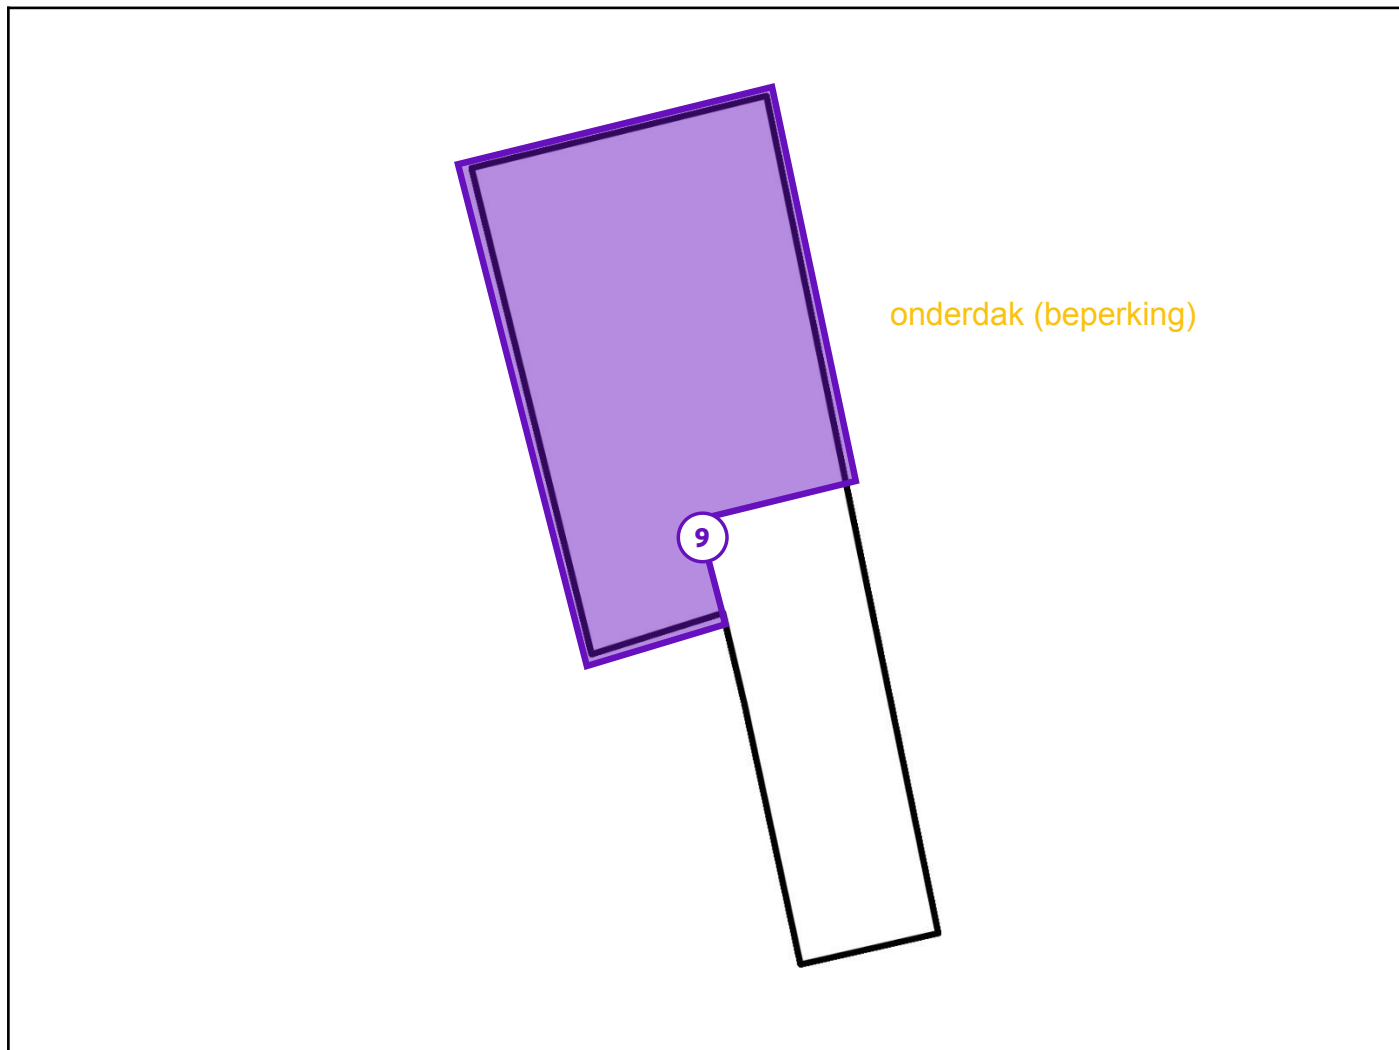
## Plan 1.17: Woning plan

| Beschrijving | Type | Actie |
|---|---|---|
| 9. Onderdak | Beperking | - |

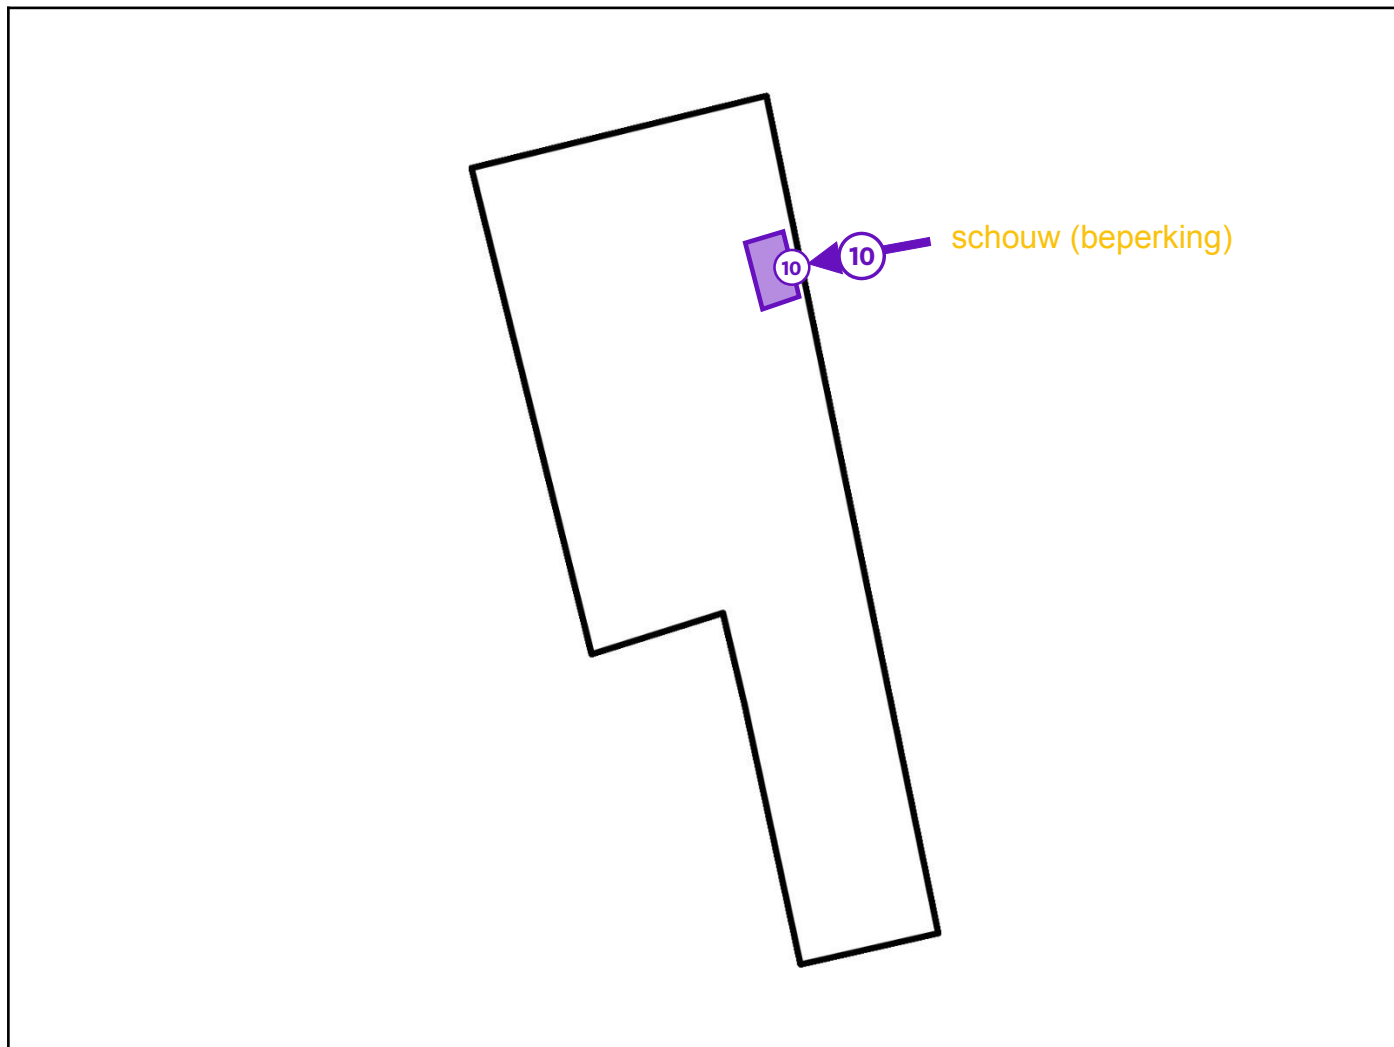
## Plan 1.18: Woning plan

| Beschrijving | Type | Actie |
|---|---|---|
| 10. Schouw op het dak | Beperking | - |

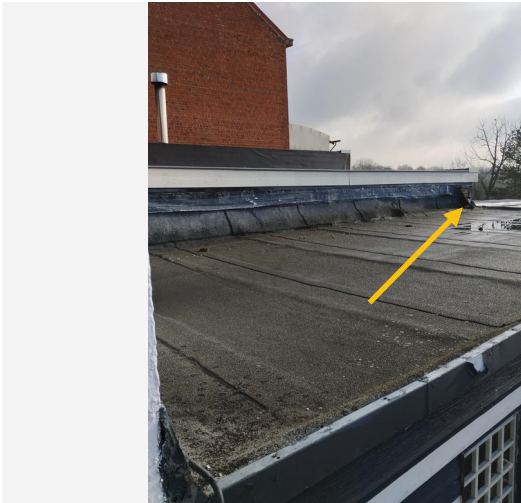
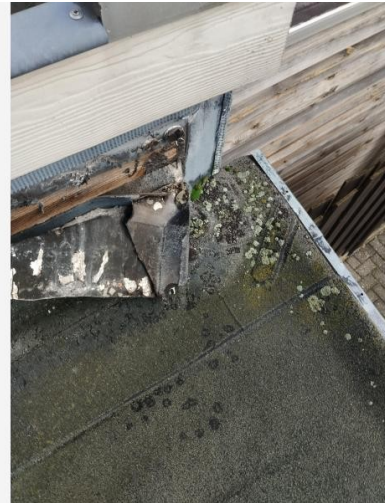
## Fiche 16: Roofing plat dak

Geen asbest

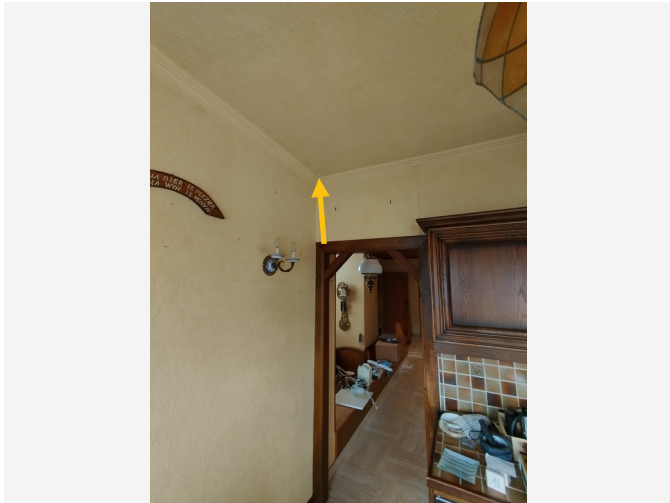
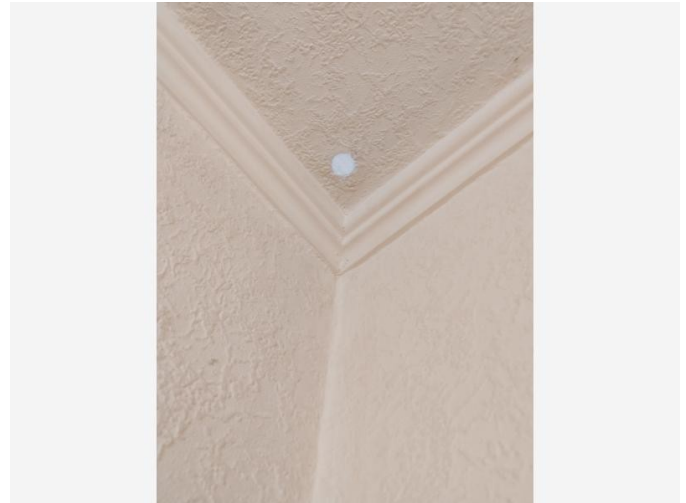
## Fiche 17: Plafondpleister

Geen asbest

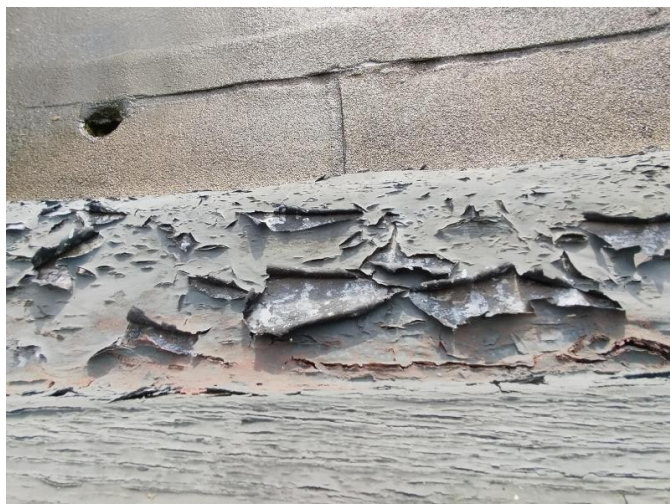
Detailfoto

Geen asbest

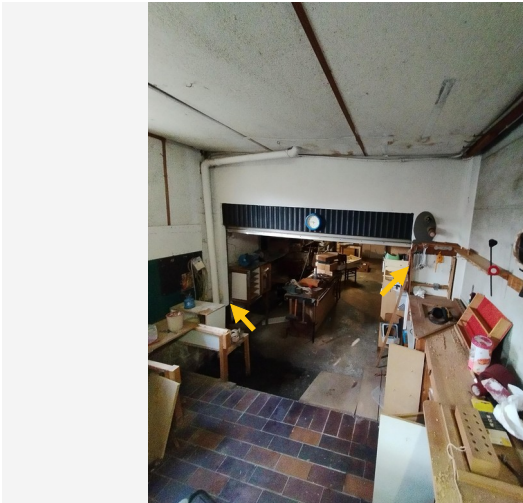
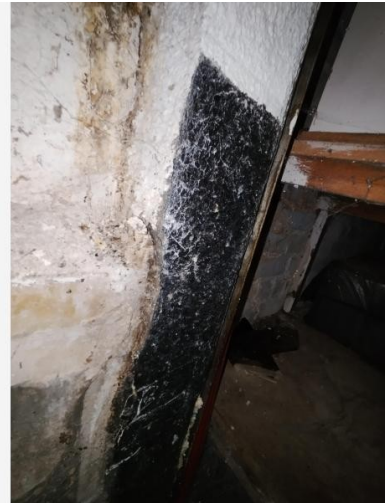
## Fiche 19: Crepi binnentoepassing

Geen asbest

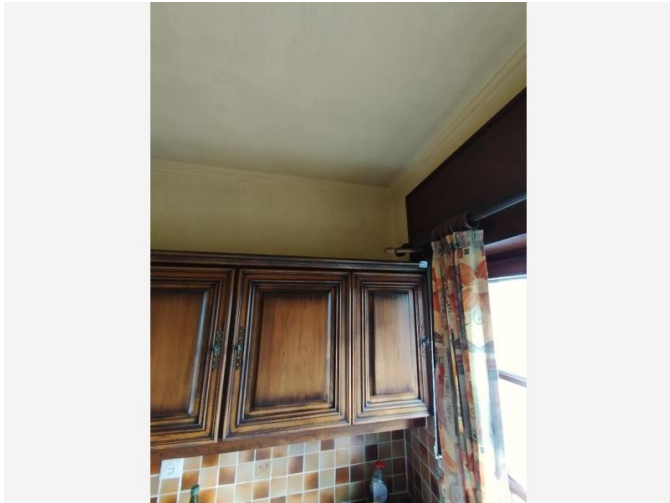
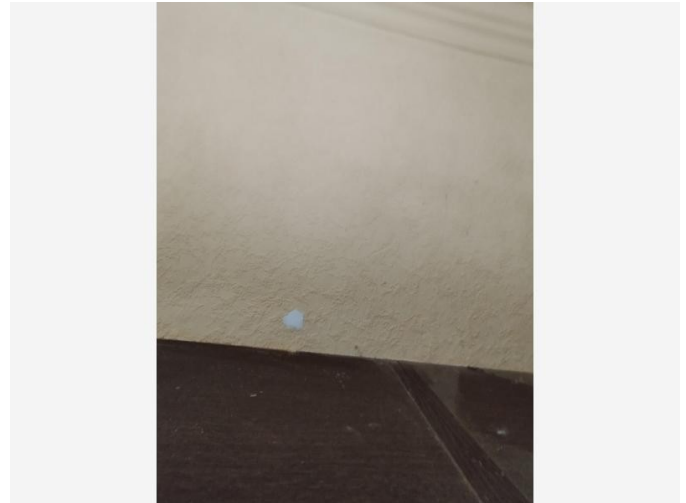
| Opmerking | <p>In het inspectieprotocol is een monstername van crepi verplicht om dit te identificeren als niet-asbesthoudend.</p> <p>De vermelde oppervlaktes, diktes, gewichten en volumes betreffen een beredeneerde schatting. Er worden geen rechten verleend aan deze oppervlaktes/diktes/volumes.</p> |

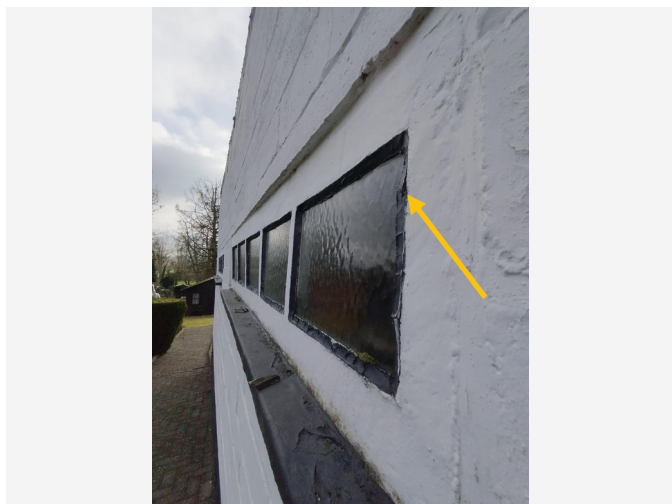
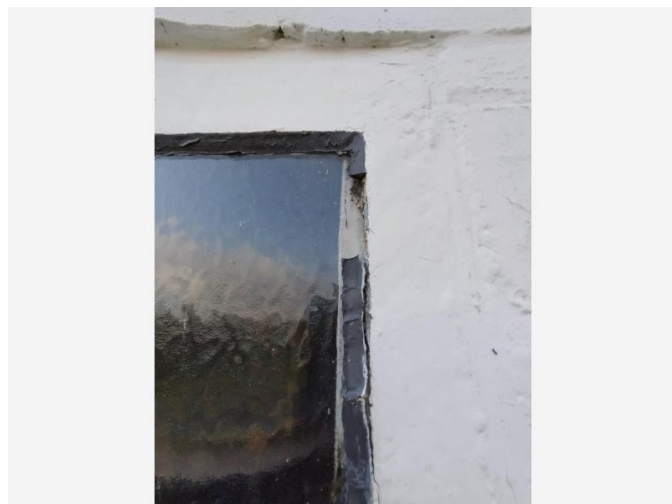
## Fiche 21: Kit kozijn-raam (kozijn beton)

Geen asbest

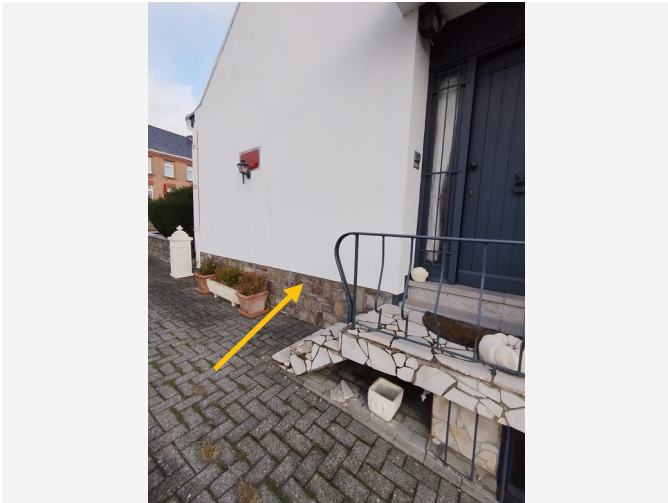
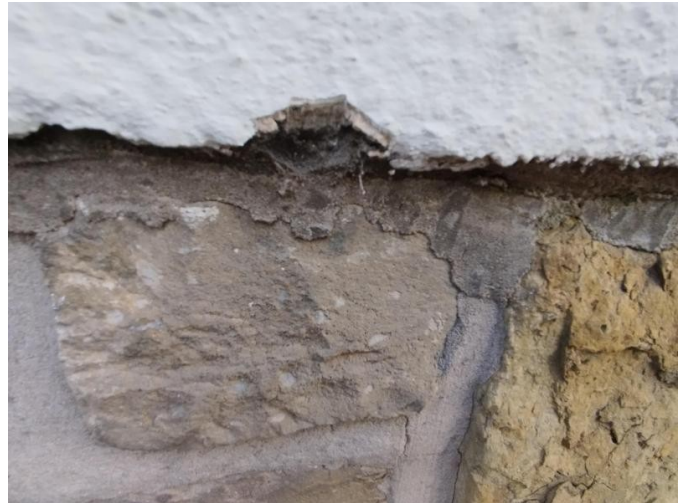
## Fiche 22: Crepi buitentoepassing

Geen asbest

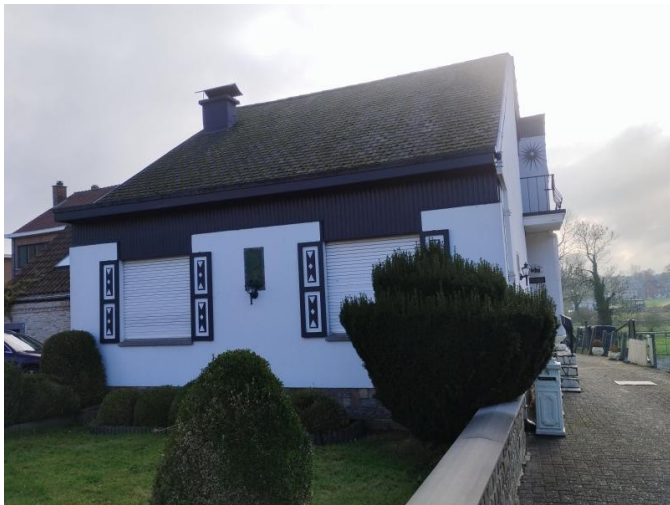
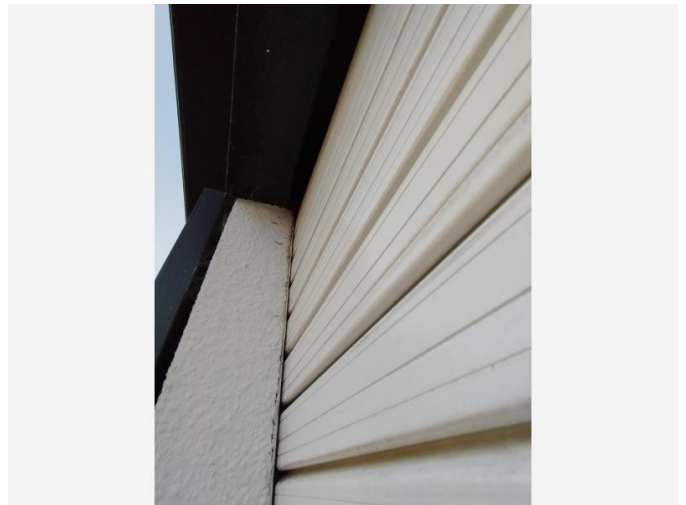
### Fiche 24: Kit ramen en deuren buitenschil (woning)

| Beschrijving | Notitie | Terug te vinden op plannen |
|---|---|---|
| Fiche 24: Kit ramen en deuren buitenschil (woning) | De gebruikte siliconen kit is niet asbestverdacht | - |
